令和2年における

林業・木材製造業の 死亡労働災害分析結果と 再発防止対策について

林業編

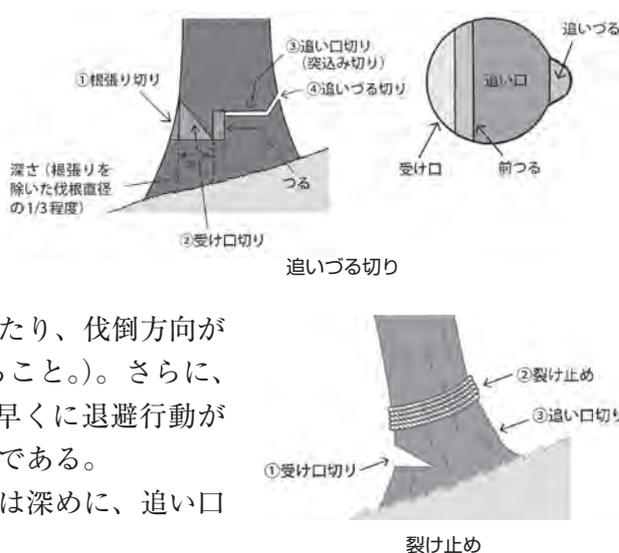
被災者が、①クリの木を伐倒作業中に伐倒木の元口が裂けて、②偏心したナラの木をチェーンソーで追い口切りを行ったときに、伐倒木が縦方向に裂けて倒れ、③広葉樹の追い口切りを行っていたときに、伐倒木が4mほど上に裂けて追い口側に倒れ、いずれも被災者に激突した。

事例1～3の原因は、裂けやすい樹種及び偏心した立木を適切な対策も講じないまま伐倒を行ったことにより、縦に裂け上がり伐倒者に激突した災害である。

対策として、裂けやすい樹種は、伐倒前に、ワイヤロープ、麻ロープ等により追い口の上部に4～5回強く巻き付け、裂け防止の措置をしてから行うこと。

また、急斜面上の偏心木の伐倒方法としては、伐倒方向を重心線の方を避け、30度程度左右いずれかの方向にすること（重心の方向に倒すと、倒れる速度が速くなり、木が裂けたり、伐倒方向がずれたりすることがあるので、なるべく避けること）。さらに、「追いづる切り」を実施出来る状況であれば、早くに退避行動が行える追いづる切りは、安全で確実な伐倒方法である。

このほか、伐倒方向に確実に倒すため受け口は深めに、追い口の深さは通常的位置より高くすること。

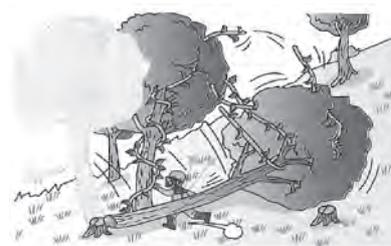
被災者がカラマツ（胸高直径34 cm、樹高25 m）を伐倒したところ、上方で絡んでいたコクワつるに引っ張られ、山側に立っていたカラマツ（胸高直径18 cm、樹高17 m）が根むくれ状態となり、被災者に激突したものと推察される。

原因は、つる絡みの木を伐倒したために、元口が跳ねたり、つるに引っ張られて山側の立木が倒れて激突したことによるものである。

対策は、伐倒前に上方、周囲の確認を行い、上方のつる絡みの有無、伐倒木周辺の枯損木や欠頂木を確認するとともに、伐倒方向をよく吟味し、措置を講じること。

なお、伐倒する立木に絡んでいるつるは、伐倒前に取り除いておくこと。伐倒時期が事前に分かる場合は、つる類を根元から切り離し、枯らしておくことも有効である。

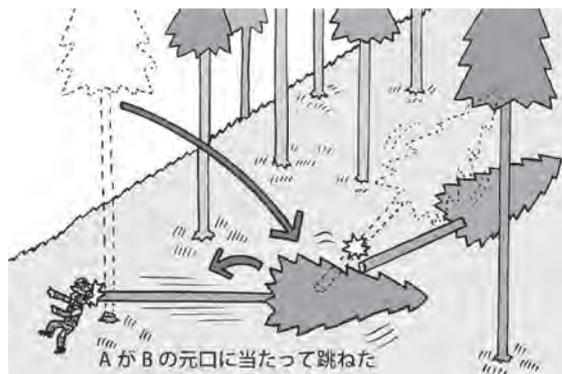
被災者は、4本目のスギA（胸高直径32cm、樹高22m）を伐倒したところ、スギAから4m先にあった伐倒済みのスギBの元口（径28cm）に倒れ、そこが支点となってスギAの元口が跳ね上がり、被災者に激突したものと推察される。

原因は、以前に倒した伐倒木の方向へ伐倒方向を選定したことと、十分な退避を行っていなかったことが原因である。

対策としては、伐倒済みに当たると、本件のような予測できない跳ね方をすることがあるので、できるだけ前に倒した伐倒木に当たらないように伐倒方向を選定することが必要である。また、伐倒木が倒れ始めた時に、早めに立木の陰などの安全な場所に退避すること。

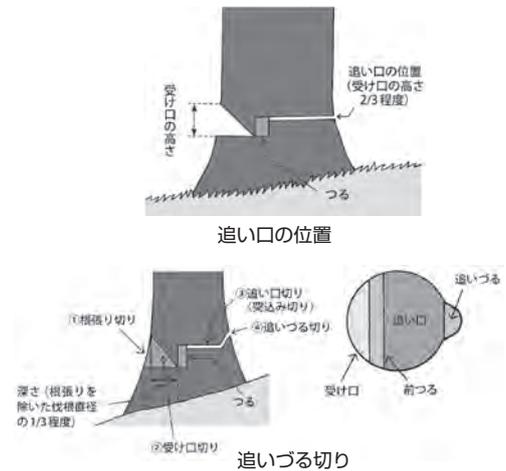
現場は35度の急傾斜でのスギ（伐根直径94cm～104cm、樹高30m）の伐倒作業で、受け口を切り、追い口は2段で切ったが、受け口の下切りは会合線より深く切り込まれ、つるがほとんど残っていなかったため、追い口を切っている途中で伐倒木が倒れ始めた。被災者は、退避する際にチェーンソーで左足大腿部に切創を負った。なお、被災者はチャップスを着用していたが、防護繊維のない内股部分を切創していた。

原因は、つるを切り過ぎたことにより、伐倒木が早く倒れ、退避する時間がなくなったことである。

対策として重要なことは、つるはちぎれるときの抵抗と蝶つがいの働きを利用して、伐倒方向を確実にし、倒れる速度を調整するという大切な働きをしていることを理解し、次のような立木伐倒の基本作業を徹底すること。

また、急斜面で偏心している立木や70cm以上の大径木は「追いづる切り」又は「三段切り」により伐倒すると、スムーズに退避行動に移れるので、安全に伐倒するためには非常に有効である。

受け口の下切りの深さは伐根直径の4分の1以上（胸高直径が70cm以上の大径木は3分の1以上）とし、受け口の下切りは「水平」に切り込み、斜め切りは、下切りに対して30度～45度の角度とし、下切りと斜め切りの切り終わりは必ず一致させること。

追い口切りは、受け口の高さの3分の2程度の位置を水平に切り込み、追い口の深さは、つるの幅が伐根直径の10分の1程度を目安とし、切り込みすぎないようにすること。くさびは2本使用して、伐倒方向を確実にすること。

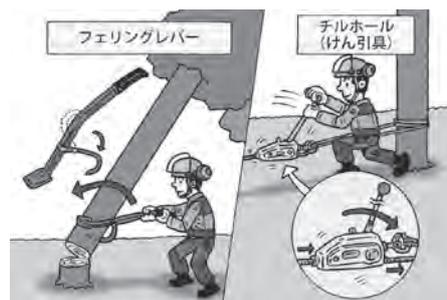
かかられている木の伐倒

被災者は、伐倒したクリの立木がイタヤカエデにかかり木になっていたことから、それを外すため、かかられたイタヤカエデの立木を伐倒したところ、かかり木となっていたクリの木が落下して激突した。

原因として、かかられている木を伐倒する方法は、かかり木がいつ落ちてくるか分からないために、非常に危険な処理方法であり、かかり木処理として禁止されている処理方法である。[安衛則478条第2項]

対策としては、かかっている木の胸高直径が20cm未満であれば、フェリングレバーやターニングストラップ等を使用してかかり木を外すこと。かかり木の胸高直径が20cm以上である場合や容易には外れないと見込まれる場合は、けん引具等を使用して安全にかかり木を外すこと。

また、車両系木材伐出機械を使用できる場合には、それを使用してかかり木を外すこと。

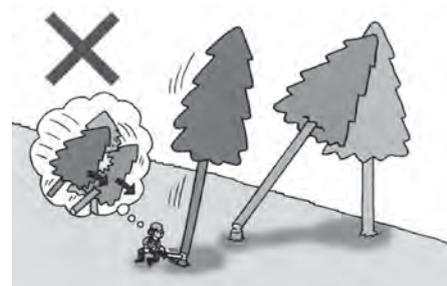
浴びせ倒し

被災者は、受け口を適切に切らなかったことにより、伐倒方向が変わってかかり木になり、かかり木の処理として浴びせ倒しを行ったものと推察される。

原因として、浴びせ倒しは、隣接の木を伐倒してかかり木に当て、その衝撃でかかり木を外す方法であるが、伐倒木が予期しない方向に跳ねたり、二重のかかり木になって、さらに処理が困難となり、危険が増す処理方法であり、かかり木処理として禁止されている処理方法である。[安衛則478条第2項]

対策としては、前述した「自己伐倒・かかり木処理 事例1」の対策で述べた方法により、かかり木を外すことが必要である。

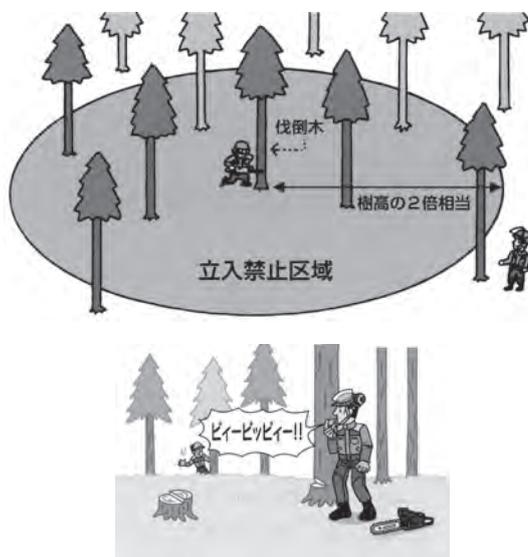
合 図

雑木林の皆伐作業において、ナラを伐倒したところ、伐倒木の枝が同僚の頭部に激突した。

原因は、伐倒作業を行う前に、周囲の作業者の安全確認を怠ったことである。

対策として、伐倒作業では、定められた合図を、呼び子または大声で必ず行わせ、伐倒する立木の2倍相当を半径とする円周内から他の作業者が退避したことを確認させた後でなければ、伐倒させてはならない。

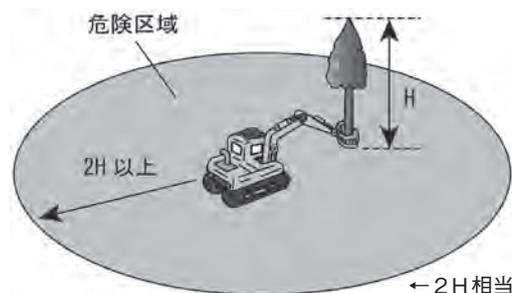
被災者は作業道の先行伐倒をしていたところ、かかり木が発生し、そのかかり木を放置し他の枯損木の玉切りを実施していた。木材グラップル機運転手が木材グラップル機でかかり木の根元を掴んで引き倒したところ、同じ木にもう一本がかかり木となっており、そのかかり木が倒れ、被災者に激突したものと推察される。

原因は、①かかり木を速やかに処理せずに放置したこと、②木材グラップル機の用途以外使用である。

対策として、かかり木が発生したときは、放置せずに早期に処理することが必要である。木材グラップル機の運転手はかかり木の状況を確認するとともに、伐倒する立木の高さの2倍相当を半径とする円の範囲内に、他の作業者がいないことを確認してからかかり木処理を行うこと。[安衛則第151条の96]

また、木材グラップル機でかかり木の根元を掴んで引き倒す処理方法は主たる用途以外の方法であるので、かかり木を処理するためには、ウインチ及びガイドブロックを用いて運転者以外の方向に引き倒す方法で処理しなければならない。[安衛則151条の103]

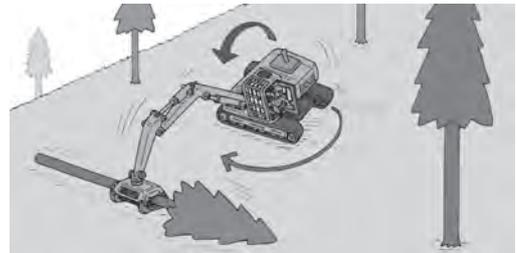
被災者は、作業道上で木材グラップル機を使用して全幹集材を行っていたところ、木材グラップル機で把持したスギの重量が重すぎたため、バランスを崩し、作業道下の斜面を15m程転落。被災者は木材グラップル機から投げ出された。

原因は、木材グラップル機の最大使用荷重を超えて把持したことと、シートベルトを装着していなかったことが原因である。

対策は、原木を掴んで直ちに旋回せずに、一度地切りを行い、原木の安定を確認してから旋回するようにすること。

この場合、ブーム、アーム等の作業装置の破壊による危険を防止するため、当該機械の安定度、最大積載荷重、最大使用荷重等を守らなければならない。

また、シートベルトを装着していれば、運転席から投げ出されることもなく、死亡災害には至らない災害と考えられる。

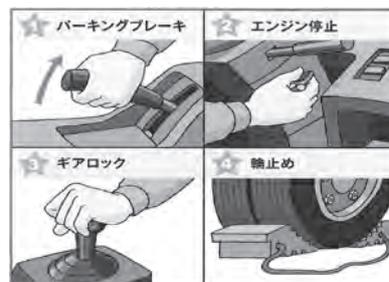
トラックの荷台上で原木の積載作業中、トラックが突然動き出し、荷台で作業中の被災者を乗せたまま40～50m走ったところで電柱に衝突、はずみで被災者が道路に転落し、さらに道路下10mの崖下に転落した。

原因は、トラックのエンジンを止めて駐車用ブレーキを確実にかけることを怠ったことにより発生した災害である。

対策としては、運転席を離れるときは、エンジンを止め、サイドブレーキを確実にかけることと、加えて輪止めをする等の逸走を防止する措置を講ずること。[安衛則151条の11]

●対策 降車時には必ず逸走防止措置（「パーキングブレーキ→エンジン停止→ギアロック→輪止め」の4点セット）を実施しましょう

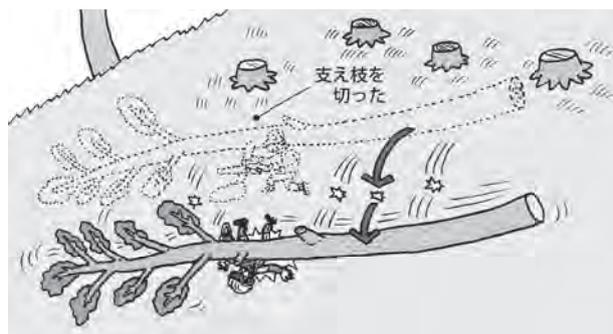
被災者は同僚3名と地拵え作業を実施していた。昼食時間になってもチェーンソーの音がしていることから、同僚が調べたところ、直径50cm、長さ20mの木の下の敷きになってうつ伏せに倒れている被災者を発見した。

当日の作業は、立木の伐倒は行っておらず、伐倒は他の業者が実施済みであり、現地状況から伐倒木として斜面に横たわっていた木の支え枝を被災者が切断した際、材が転動し、斜面を10m程落下、被災者が下敷きになったものと推察される。

原因は、杭止めを行わずに支え枝（伐倒木を支えている枝）を切ったことにより、材が斜面の下方に転動して下敷きになったものと考えられる。

対策としては、傾斜地において、支え枝を切る場合は、杭止めなどを行い材の安定を確認した後に切ること。

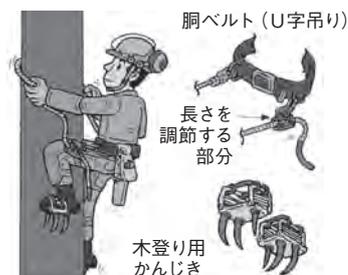
被災者は、単独で枝打ち作業を手鋸で行っていた。被災者は二叉となっているドイツトウヒ（胸高直径14cm、樹高12m）を1本立ちにするため、高さ5mの位置まで木登りして、傾いている枝（長さ7m、切り口径10cm）を切ったところ、バランスを崩して約4mの高さから落下して地表に激突したものである。

原因は、2m以上の高さの枝打ち作業を落下防止措置を講じないまま行ったこと。

対策としては、2m以上の高さでの枝打ちを行うときは、墜落防止措置として、胴ベルト（U字吊り）、木登り用かんじきを使用するとともに、支え手と足場の3点支持で作業姿勢を安定させて行うこと。

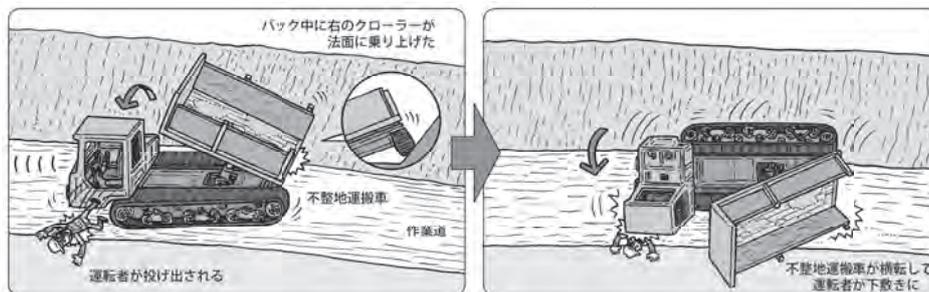
木材搬出現場において、土砂を運搬していた不整地運搬車が法面に乗り上げて横転し、投げ出された運転者が下敷きとなった。

原因は、①不整地運搬車の荷台を上げたまま後進したため、運転席から後方の視界が悪かったことと、重心が高くなったこと、②不整地運搬車の運転資格を有していなかったこと、③シートベルトを着用していなかったこと。

対策としては、①不整地運搬車を走行させるときは、荷台を下げて走行するとともに、また、必要に応じて誘導者を配置すること、②不整地運搬車の運転に必要な資格（不整地運搬車運転技能講習：1トン以上）を取得させること、③シートベルトを着用させ、転倒しても投げ出されないようにすること。

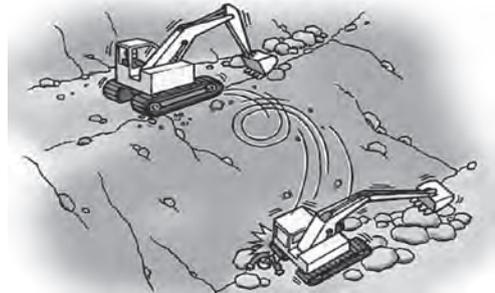
被災者は一人でドラグショベルにより、作業道の開設に従事していたところ、作業道からドラグショベルとともに、24m転落した。

原因は、①作業計画が定められていなかったこと、②作業道の幅員が十分確保されていなかったこと、③転落のおそれがあるにもかかわらず誘導員を配置していなかったこと、④運転者はシートベルトを着用していなかったことである。

対策として、①作業道開設をするに当たって、地形・地質等の状況について、事前調査を行い、作業が安全に実施できるよう作業計画を作成すること、②開設する作業道の幅員は、ドラグショベルが安全に作業できるよう十分な幅員を確保すること、③作業道開設作業において、ドラグショベルが転落するおそれがある場合は、誘導員を配置すること、④運転者はドラグショベルが転落しても運転席から投げ出されないようにシートベルトを着用すること。

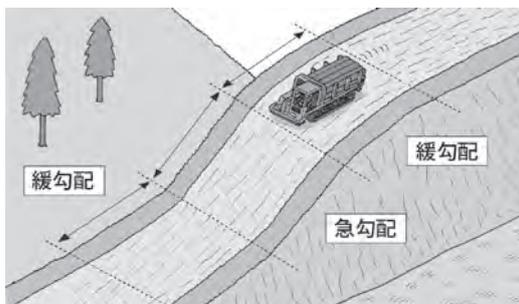
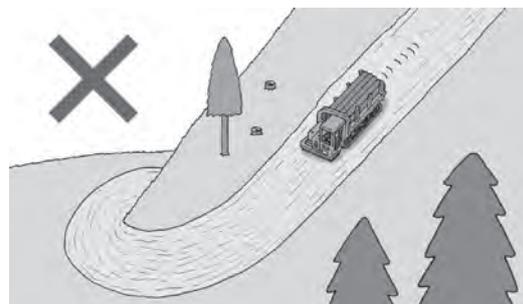
太陽光発電建設予定地において、車両系木材伐出機械を運転し、竹林の伐採等作業を行っていたところ、傾斜縦断勾配が12度～16度ある作業道を走行中、路肩を越えて約20m転落した。

原因は、制限勾配の目安としている25%（約14度）に近い縦断勾配が12度～16度の作業道を走行中に路肩を越えて転落しており、安全な走行速度を超過して走行したために、制御不能となって転落したと考えられる。

対策としては、安全な制限速度を定め、安全な速度を超過しないように走行すること。

また、作業道の勾配は、30m以上の長い区間にわたる制限勾配に近い勾配の作業道は作設しないようにし、制限勾配の前後には、緩勾配の区間を前後に設けること、また、制限勾配の前後には小半径の曲線部を設けないようにすること。
