# 令和3年上半期における 林業・木材製造業の 死亡労働災害分析結果と 対策について

## 林業

### 1 令和3年上半期における林業死亡労働災害の概要

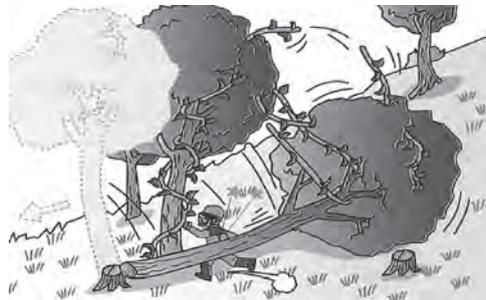
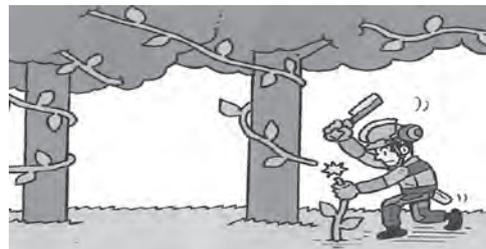
#### 自己伐倒 事例1、2

- ① 被災者は、チェーンソーで雑木(胸高直径19cm、樹高18m)を谷側に伐倒したところ、つる絡みであったことから、伐倒木が宙に浮いた反動で後方に跳ね返り、被災者の顔面に激突した。
- ② 被災者はスギ人工林の皆伐作業に従事。スギAを伐倒したところ隣接した広葉樹にかかり木となった。次に、つる絡みのスギB(胸高直径22cm、樹高15m)のつるの根元を切って伐倒したところ、樹冠に這ったつるに引っ張られ、伐倒方向が変わり、スギAに当たった反動でスギBの元口が跳ね上がり、退避していた被災者に激突した後、既に伐倒していた伐倒木との間に胸部を挟まれた。

原因は、事例1は、つる絡みの木を伐倒したために、元口が跳ねたことによるものである。

また、事例2は、かかり木のスギAに浴びせ倒しをしようとしてスギBを伐倒したのではなく、つる絡みにより伐倒方向が変わった結果、スギAに当たってスギBの元口が跳ね上がって、被災者に激突したものである。

対策は、伐倒前に上方、周囲について、つる絡みや枝絡みの有無、伐倒木周辺の枯損木や欠頂木を確認するとともに、伐倒方向をよく吟味し、措置を講じること。

なお、伐倒する立木に絡んでいるつるは、伐倒前に取り除いておくこと。伐採時期が事前に分かる場合は、つる類を根元から切り離し、枯らしておくことも有効である。

また、かかり木となったスギAのかかり木処理を速やかに行うこと。

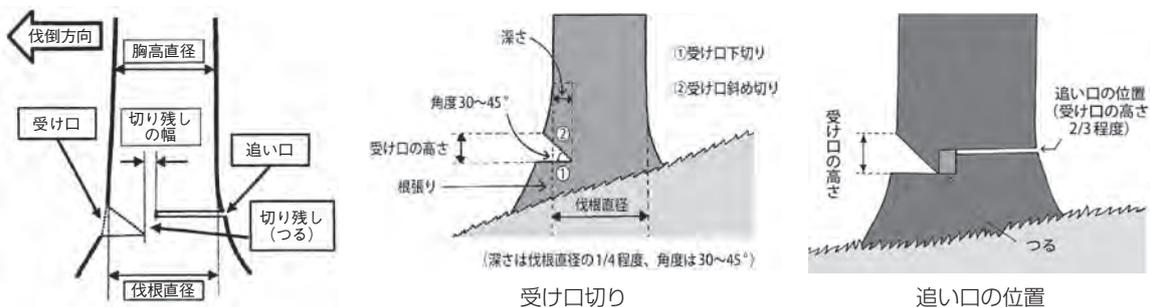
### 自己伐倒 事例4

被災者（くさび打ち作業）と同僚（チェーンソー伐倒作業）の2人一組で伐倒作業を行っていたところ、同僚の伐倒したスギ立木（胸高直径50cm、樹高約15m）の伐倒方向が変わり、隣接している木に引っ掛かり、反動で伐倒した木が跳ね上がり、退避していた被災者に激突した。

原因は、受け口が小さく、追い口と受け口の間につるがほとんど残っていなかったことにより伐倒方向を制御できなかったこと。また、退避場所が安全な場所が選定されていなかったことである。

対策としては、受け口の深さは伐根直径の4分の1以上、受け口の斜め切りは30～45度、追い口の高さは受け口の高さの3分の2、追い口切りは水平に切り進め、直径の10分の1の切り残し（つる）を残すこと。くさびは2個以上使用して、伐倒方向を確実にすること〔安衛則第477条〕。また、退避場所は、伐倒方向の反対側の斜面上方の3m以上離れた場所とし、立木の陰など安全な場所を選定すること。

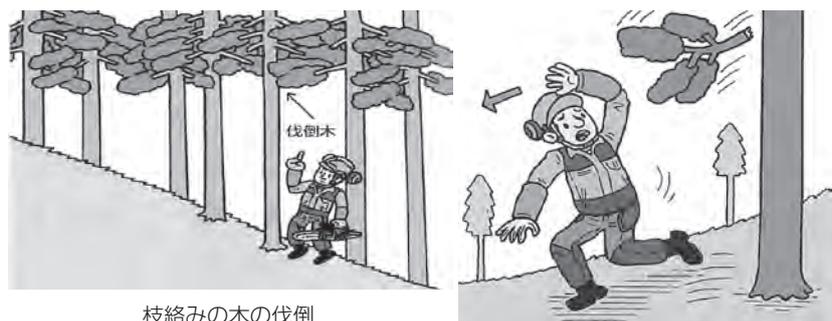
### 自己伐倒 事例5

被災者はクリ林の皆伐作業に従事。斜面下方のクリを伐倒した際、斜面上方の立ち枯れたクリの木の枝が絡まっていたため、上方のクリの木が下方に引っ張られ、根むくれして被災者に覆いかぶさるように倒れて激突した。

原因は、伐倒準備作業としての伐倒木の確認不足とそれに対する措置不足が考えられる。

対策は、上方の枝絡みの有無を確認する。伐倒方向をよく吟味し、受け口は深め、追い口は高め、くさびを打つときは慎重に、予定した方向へ確実に倒す

ようにすること。

また、枝絡みの木を伐倒するときは、回り木、元口の跳ね返り、枝の飛来、落下などがあるので、特に注意すること。

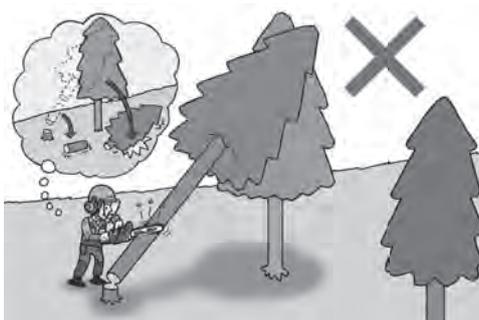
##### 自己伐倒 事例7

被災者は同僚と伐採現場を分担して一人で伐倒作業を行っていた。枯れ木を伐倒した際、隣接木にかかり木となったことから、元玉切りにより、かかり木処理を行ったところ、かかり木の上部が滑り落ち、頭部に激突したものと推察される。

原因は、「チェーンソーによる伐木等作業の安全に関するガイドライン」の別添2 かかり木の処理の作業における安全の確保に関する事項において、禁止されている元玉切りにより、かかり木処理を行ったことである。

対策は、同ガイドラインに基づき、かかり木処理器具等を用いた適切な方法で処理することを徹底すること。

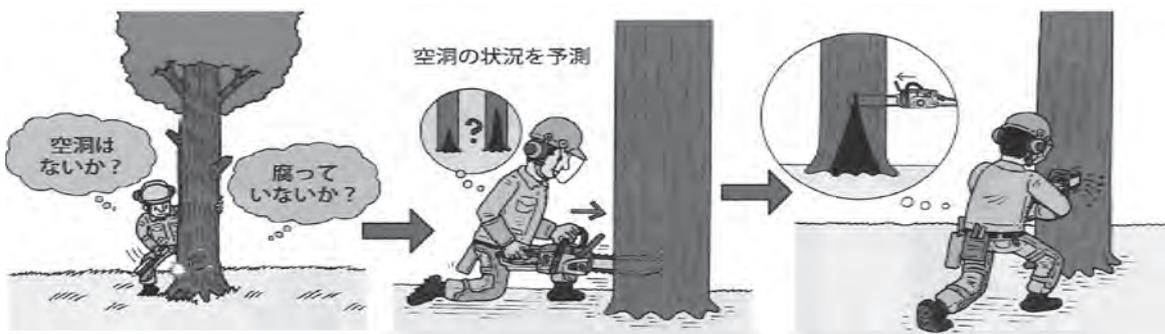
#### 他人伐倒 事例1

伐倒作業において、1人がチェーンソーで伐倒し、被災者は伐倒しようとする立木にワイヤロープをかけ、チルホールでけん引する作業をしていたところ、残していたつるが腐っていたため、つるが切れて被災者のいる方向に倒れ、伐倒木が激突して下敷きになった。

原因は、チルホールにより牽引して伐倒方向を規制する場合、ガイドブロックで牽引する方向を変える等の措置を講じていなかったことと、残していたつるが腐っていてつるの役目を果たしていなかったことである。

対策としては、チルホール操作者の方向に倒れないように、ガイドブロックにより牽引する方向を変えることと、次のような注意が必要であること。

- ・ 見た目では判断できない場合は、伐根部や幹部をハンマー等で叩いて確認すること。
- ・ 幹部を縦に切ったり、チェーンソーを突き刺して確認すること。

- ・ 腐朽部の高さを予測（チェーンソーの突き刺し等）し、腐朽程度の少ない幹部を伐倒する。ただし、作業の安全性から高さ最大1.0m程度まで。
- ・ 腐朽が中心部まで広がっている木の受け口の深さは、伐根直径の5分の1～6分の1程度の深さ。深過ぎるとつるの機能が低下する。
- ・ 根張り切りは行わない。
- ・ つる幅は、腐朽程度に合わせて、幹の10分の1～10分の3程度を目安。
- ・ 多くの腐朽木の下枝は落下しやすいので注意が必要。
- ・ 腐朽木は、伐倒中に追い口が急に浮き倒木。回転、幹割れなどがあるため、熟練者が最大の注意を払った作業が必要。

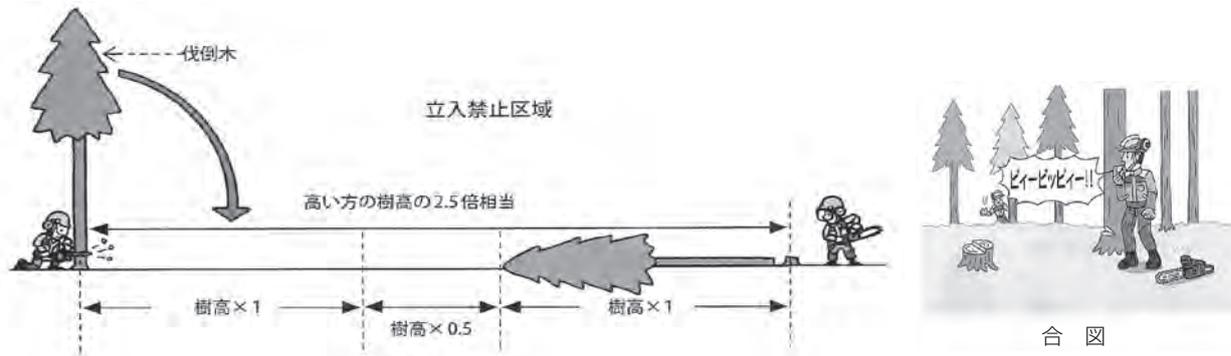
#### 他人伐倒 事例2

被災者は同僚と2人でチェーンソーにより伐倒作業に従事。同僚が伐倒する合図を行い、アカマツ（胸高直径32cm、樹高25m）を下方に伐倒したところ、退避していると思った下方の被災者に伐倒木の先端が激突した。なお、伐倒箇所から被災者の位置は見通せない状況であった。

原因は、伐倒者が伐倒作業を行う前に、周囲の作業者の安全確認を怠ったことである。

対策として、伐倒作業では、定められた合図を、呼び子または大声で必ず行わせ、伐倒する立木の2倍相当を半径とする円周内から他の作業者が退避したことを確認させた後でなければ、伐倒させてはな

らない。[安衛則第479条、第481条第2項] また、同時に複数の者で伐倒作業を行う場合は、当該立木の高さの2.5倍相当の距離を半径とする円形の内側には、当該立木の伐倒の作業に従事する労働者以外の労働者を立ち入らせてはならない。

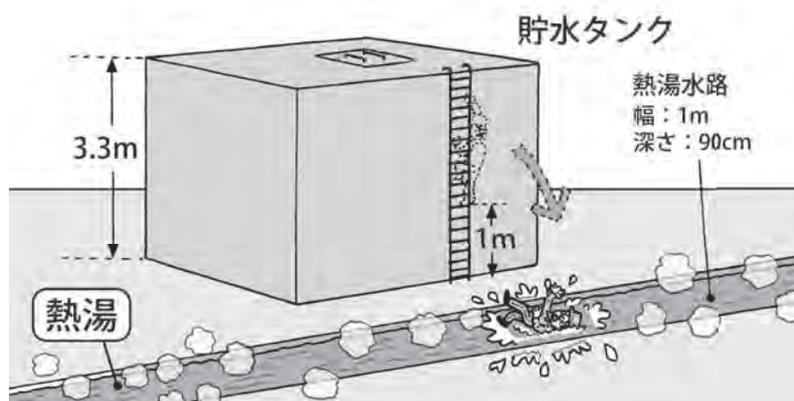
## ウ 足を滑らせはしごから墜落し、融雪用の水路に墜落し全身に熱傷を負った事例

被災者は、ボイラーに付属する貯水タンク（高さ3.3m）の水量を確認するために、はしごに登っていたところ、1mの高さから足を滑らせてタンクの手前にあった融雪用の湯が流れる水路（深さ90cm、幅1m）に墜落した。墜落の衝撃により複数箇所を骨折したほか、水路にはボイラーの噴出口から吹き出される蒸気、熱湯が流れており、自力で這い上がり救援を要請したが、全身に重度の熱傷を負った。

原因は、はしごを踏み外して墜落しそのまま水路に転落したことと、転落すれば、熱傷を負う危険性のある水路であるにもかかわらず、柵・覆い等を設けていなかったことである。

対策としては、①本件のような墜落した場合の危険性の大きさを考慮し、はしごではなく階段等の安全に昇降できる設備を設けること又は水路には転落しないように、はしごの位置を変更すること、②それらが難しい場合には、落下を防ぐために、はしごに親綱とロリップを取り付けて墜落制止器具を使用すること、③熱傷を負う危険性のある箇所への転落を防止するため、当該箇所には覆い等をする又は周囲に柵を設置すること、④リスクアセスメントを実施して、リスクに対する認識を事業場全体の共通のものとするとともに、その結果を踏まえた作業手順を作成し、作業者に周知すること。
