令和3年における

林業・木材製造業の 死亡労働災害分析結果と 再発防止対策について

林業編

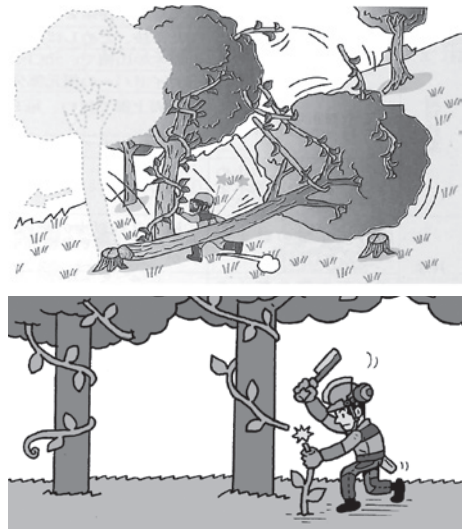
▶事例1、2、3

- 被災者は、チェーンソーで雑木(胸高直径19cm、樹高18m)を谷側に伐倒したところ、つる絡みであったことから、伐倒木が宙に浮いた反動で後方に跳ね返り、被災者の顔面に激突した。
- 被災者はスギ人工林の皆伐作業に従事。スギAを伐倒したところ隣接した広葉樹にかかり木となった。次に、つる絡みのスギB(胸高直径22cm、樹高15m)のつるの根元を切って伐倒したところ、樹冠に這ったつるに引っ張られ、伐倒方向が変わり、スギAに当たった反動でスギBの元口が跳ね上がり、退避していた被災者に激突した後、伐倒木との間に胸部を挟まれた。

3 被災者はチェーンソーによる先行伐倒を実施していたが、近くの間僚がエンジン音が途絶えたことから不審に思い、近づいて確認したところ、伐倒したスギ立木（胸高直径52cm、樹高29m）にフジのつるが絡まっており、それに引っ張られて根むくれて倒れた背後のスギ（胸高直径32cm、樹高19m）の下敷きになっている被災者を発見した。

事例1の原因は、つる絡みの木を伐倒したために、元口が跳ねたことによるものである。

また、事例2は、かかり木のスギAに浴びせ倒しをしようとしてスギBを伐倒したのではなく、つる絡みにより伐倒方向が変わった結果、スギAに当たってスギBの元口が跳ね上がって、被災者に激突したものである。

事例3は、伐倒したスギと背後のスギがつるが絡まっていたため、伐倒したスギに引っ張られて背後のスギも倒れて被災者に激突したものである。

事例1、2、3の対策は、伐倒前に上方、周囲について、つる絡みや枝絡みの有無、伐倒木周辺の枯損木や欠頂木を確認するとともに、伐倒方向をよく吟味する。伐倒する立木に絡んでいるつるは、伐倒前に取り除いておくこと。伐採時期が事前に分かる場合は、つる類を根元から切り離し、枯らしておくことも有効である。

また、事例2のかかり木となったスギAは、速やかにかかり木処理を行うこと。

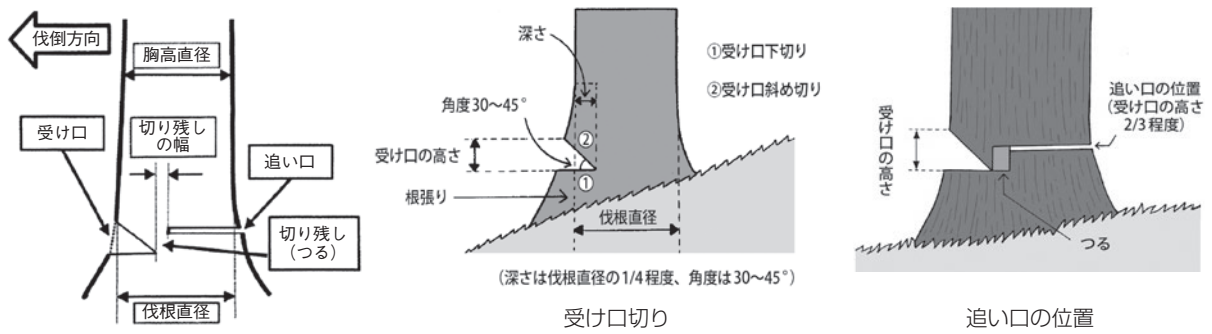
▶事例4、5、6

4 被災者は同僚と2名で伐木作業に従事。ヒノキ（胸高直径27cm、樹高13m）を重心とは反対の山側に伐倒することとした。一方、同僚は解体用の車両系建設機械のアタッチメントの側面部分を、ヒノキに当て支えた状態で伐倒方向を調整していた。

被災者がチェーンソーにより伐倒したところ、追い口と受け口の間のつる（切り残し）がなかったことから、伐倒方向が変化し、当該伐倒木が被災者に激突したものと推察される。

5 被災者がチェーンソーで立木を伐倒したところ、被災者の方向へ伐倒木が倒れ、下敷きとなった。

受け口は斜面の下側に作られていた跡はあるが、下切りは斜めになっていた。また、追い口も斜面の上側から斜面の下側に向かって斜めに切られていた。

6 被災者（くさび打ち作業）と同僚（チェーンソーによる伐木作業）の2人一組で伐木作業を行っていたところ、同僚の伐倒したスギ立木（胸高直径50cm、樹高約15m）の伐倒方向が変わり、隣接している木に引っ掛かり、反動で伐倒した木が跳ね上がり、退避していた被災者に激突した。

事例4の原因は、適当な切り残し（つる）を確保せずに、重心とは反対の山側斜面に伐倒しようとして、くさびを使わずに車両系建設機械のアタッチメントの側面部分で押して山側斜面方向に倒そうとしたことである。

また、事例5は、受け口の下切りが斜めに切られていたことと、追い口も斜面の上側から斜面の下側に向かって斜めに切り進められ、残されたつるが不十分であったことから、伐倒方向が変わって激突したものである。

事例6は、受け口が小さかったことと、追い口と受け口の間につるがほとんど残っていなかった

ことにより伐倒方向を制御できなかったこと、また、退避場所が安全な場所に選定されていなかったことである。

事例4、5、6の対策としては、受け口の深さは伐根直径の4分の1以上、受け口の下切りは水平に切り込み、斜め切りは下切りに対し30~45度の角度、追い口の高さは受け口の高さの3分の2、追い口切りは水平に切り進め、直径の10分の1の切り残し(つる)を残し、くさびは2個以上使用して、伐倒方向を確実にすること。[安衛則第477条]

また、退避場所は、伐倒方向の反対側の斜面上方の3m以上離れた場所とし、立木の陰など安全な場所を選定すること。

車両系建設機械のアタッチメントで伐倒方向に押して伐倒することは、「主たる用途以外の使用」に当たるのでこのような伐倒方法は行わないこと。[安衛則第164条]

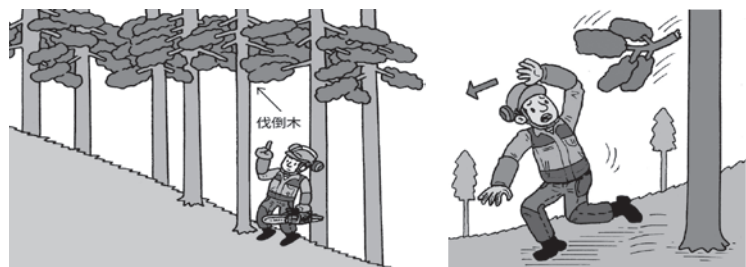
枝絡みの木の伐倒

被災者はクリ林の皆伐作業に従事。斜面下方のクリを伐倒した際、斜面上方の立ち枯れたクリの木の枝が絡まっていたため、上方のクリの木が下方に引っ張られ、根むくれして被災者に覆いかぶさるように倒れて激突した。

原因は、伐倒準備作業としての伐倒木の上方や周囲の確認不足とそれに対する措置がなされていないことが考えられる。

対策は、上方の枝絡みの有無を確認する。伐倒方向をよく吟味し、受け口は深め、追い口は高め、くさびを打つときは慎重に、予定した方向へ確実に倒すようにすること。

また、枝絡みの木を伐倒するときは、回り木、元口の跳ね返り、枝の飛来、落下などがあるので、特に注意すること。

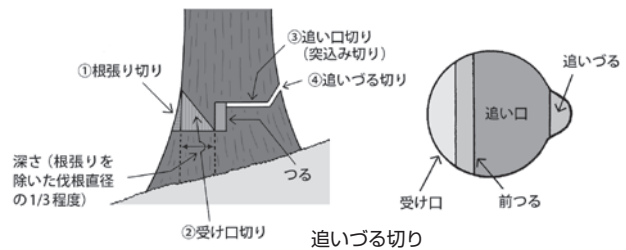
裂け止め

伐木作業現場において、被災者がチェーンソーを用いて高さ約17mの立木(ネムノキ)の伐木作業を行っていたところ、追い口の切り込み箇所(高さ約1m)から縦に裂けて伐倒木が跳ね上がり、高さ約3mから折れた立木が被災者の頭上に落下したものと推察される。

原因は、裂けやすい樹種や著しく偏心した立木は、伐倒時に裂けたりするのに適切な対策を講じないまま伐倒を行ったことである。

対策として、裂けやすい樹種は、伐倒前に、ワイヤロープ、麻ロープ等により追い口の上部に4～5回強く巻き付け、裂け防止の措置を行うこと。

また、急斜面上の偏心木の伐倒方法としては、伐倒方向を重心線の方向とすることを避け、30度程度左右いずれからの方向にすること（重心の方向に倒すと、倒れる速度が速くなり、木が裂けたり、伐倒方向がずれたりすることがあるので、避けること。）。さらに、「追いつる切り」を実施できる状況であれば、早く退避行動が行える追いつる切りは、安全で確実な伐倒方法であること。

このほか、伐倒方向に確実に倒すため受け口は深めに、追い口の高さは通常的位置より高くすること。

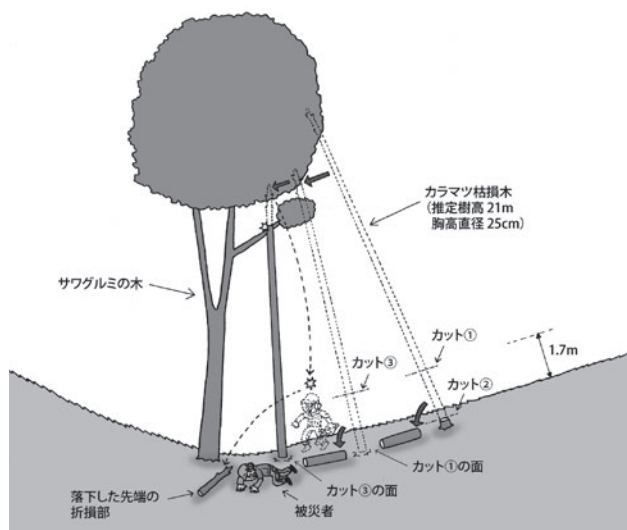
▶事例10

被災者は同僚と伐採現場を分担して一人で伐倒作業を行っていた。枯れ木を伐倒した際、隣接木にかかり木となったことから、元玉切りによりかかり木処理を行ったところ、かかり木の上部が折れて滑り落ち、頭部に激突したものと推察される。

原因は、「チェーンソーによる伐木等作業の安全に関するガイドライン」で禁止されている元玉切りにより、かかり木処理を行ったことである。

対策は、かかり木処理器具等を用いた適切な方法で処理することを徹底すること。[安衛則第478条]

かかっている木の元玉切りについては、かかり木の処理の作業を安全に行うものであるとは言い難いことから、実施しないよう確実に指導すること〔チェーンソーによる伐木等作業の安全に関するガイドライン〕(令和2年1月31日付け通達)

- ① 車両系木材伐出機械等を使用できる場合においては、車両系木材伐出機械等を使用して、かかり木をはずすようにすること。
- ② 胸高直径が20センチメートル以上である場合は、けん引具等を使用して、かかり木をはずすようにすること。また、けん引具等を使用する場合には、ガイドブロック等を用い、安全な方向に引き倒すようにするとともに、かかっている木の樹幹にワイヤロープを数回巻き付け、けん引具等によりけん引したときに、かかっている木が回転するようにすること。
- ③ 胸高直径が20センチメートル未満であって、かつ、かかり木が容易にはずれることが予想される場合、木回し、フェリングレバー、ターニングストラップ、ロープ等を使用して、かかり木をはずすようにすること。

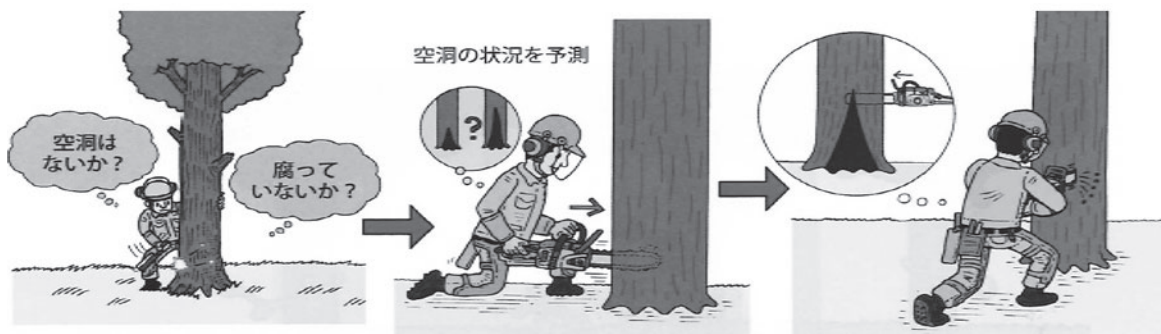
▶事例1

伐木作業において、同僚がチェーンソーで伐倒し、被災者は伐倒しようとする立木にワイヤロープをかけ、チルホールでけん引する作業(伐倒方向の規制)をしていたところ、残していたつるが腐っていたため、つるが切れて被災者のいる方向に倒れ、伐倒木が激突して下敷きになった。

原因は、チルホールにより牽引して伐倒方向を規制する場合、ガイドブロックで牽引する方向を変える等の措置を講じていなかったことと、残していたつるが腐っていてつるの役目を果たしていなかったことである。

対策としては、チルホール操作者の方向に倒れないように、ガイドブロックにより牽引する方向を変えること。なお、立木の腐朽に関し、次のような注意が必要である。

- ① 腐朽状態の判断
 - ・ 見た目では判断できない場合は、伐根部や幹部をハンマー等で叩いて確認すること。
 - ・ 幹部を縦に切ったり、チェーンソーを突き刺して確認すること。
- ② 腐朽木の伐倒における注意点
 - ・ 腐朽部の高さを予測(チェーンソーの突き刺し等)し、腐朽程度の少ない幹部を伐倒すること。ただし、作業の安全性から高さ最大1.0m程度まで。

- ・腐朽が中心部まで広がっている木の受け口の深さは、伐根直径の5分の1～6分の1程度の深さとする。深過ぎるとつるの機能が低下する。
- ・根張り切りは行わない。
- ・つる幅は、腐朽程度に合わせて、幹の10分の1～10分の3程度を目安とすること。
- ・多くの腐朽木の下枝は落下しやすいので注意すること。
- ・腐朽木は、伐倒中に追い口が急に浮き倒木したり、回転、幹割れなどがあるため、熟練者が最大の注意を払った作業が必要であること。

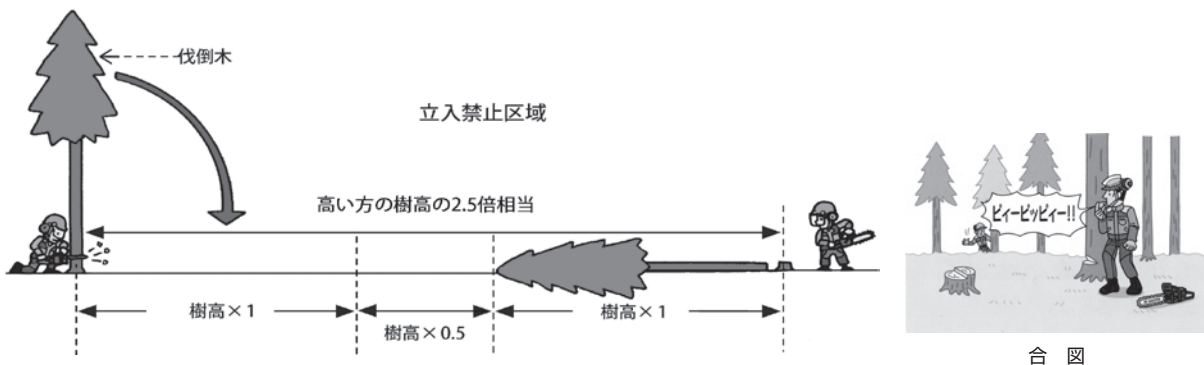
▶事例②

被災者は同僚と2人でチェーンソーにより伐木作業に従事。同僚が伐倒する合図を行い、アカマツ（胸高直径32cm、樹高25m）を下方に伐倒したところ、退避していると思った下方の被災者に伐倒木の先端が激突した。なお、伐木箇所から被災者の位置は見通せない状況であった。

原因は、伐倒者が伐木作業を行う前に、周囲の作業者の安全確認を怠ったことである。

対策として、伐倒作業では、定められた合図を、呼び子又は大声で必ず行い、伐倒する立木の2倍相当を半径とする円周内から他の作業者が退避したことを確認した後でなければ、伐倒してはならない。[安衛則第481条第2項、第479条]

また、同時に複数の者で伐倒作業を行う場合は、当該立木の高い方の樹高の2.5倍相当の距離を半径とする円形の内側には、当該立木の伐木の作業に従事する労働者以外の労働者を立ち入らせてはならない。

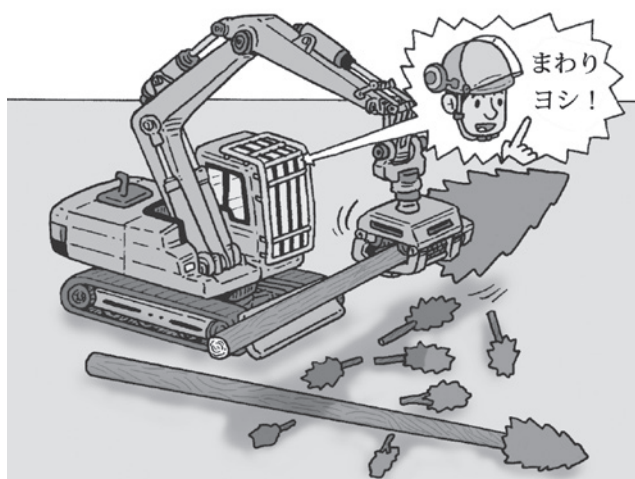
▶事例2

木材グラップル機の運転者が運転席に座り、エンジンを掛け、ロックレバーを解除した途端、木材グラップル機のブームが左に旋回し、アーム先端部が伐倒作業中の作業者に激突し、アーム先端部と立木に頭部を挟まれ被災した。

原因は、木材グラップル機の作業範囲内に作業者を立ち入らせたこと、運転者と他の作業者の合図や確認が行われていなかったこと、木材グラップル機のエンジンを停止したときにアタッチメントを接地させていなかったことである。この他、本件は、木材グラップル機の運転手がロックレバーを解除した途端に、ブームが旋回したことから、何らかの原因で縦旋回レバーが誤操作されたものと推測される。

対策は、①運転中の車両系木材伐出機械又は取り扱う原木等に接触することにより労働者に危険が生ずるおそれのある箇所に労働者を立ち入らせてはならないこと。[安衛則第151条の95] ②車両系木材伐出機械による作業を行う場合には、一定の合図を定め運転者および作業者にこの合図を行わせること。[災防規程第83条] ③木材グラップル機の運転席を離れるときは、エンジンを停止し、アタッチメントを接地させること。[安衛則第151条の98]

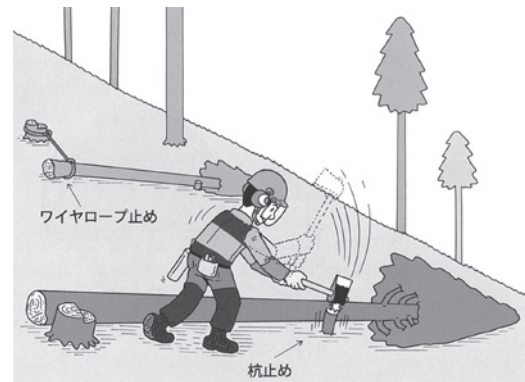
▶事例4

架線集材作業中、被災者はスギA（樹高25m、胸高直径24cm）を荷掛けし、上方のスギB（樹高26m、胸高直径40cm）とさらにその上方のスギC（樹高26m、胸高直径40cm）の間の箇所に退避して、集材機運転者にスギAの巻き上げの合図を送り、スギAが巻き上げられ始めたところ、スギAにスギCが乗っていたために、スギCが滑落し、被災者はスギBとの間に挟まれた。

原因は、①伐倒木の荷掛け作業を斜面の上部から実施しなかったこと、②荷掛け作業箇所の上方に滑落のおそれがある伐倒木等の有無等の安全確認を怠ったこと、③荷掛け者の退避が不適切であったことである。

対策は、①急斜面で伐倒木の荷掛け作業を実施するときは、斜面の上部から下方へ順番に実施すること、②やむを得ず斜面の上部から荷掛け作業を実施しない場合は、事前に荷掛け作業箇所の上部を確認し、伐倒木が滑落のおそれがある場合は、伐倒木が安定するよう杭止めを行うこと、③荷掛け者は伐倒木に挟まれる等のおそれのない場所に退避することである。

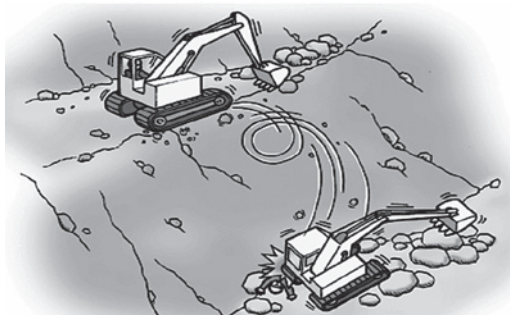
▶事例1

被災者は一人でドラグショベルにより作業道作設中、作業道が崩壊し、そのままドラグショベルごと20m転落し、キャビンから投げ出されて被災したと推察される。

原因は、①現場は花崗岩が風化した真砂土で崩れやすい地質であったにもかかわらず、地質、地盤等の事前調査が実施されていなかったことと、②適切な作業計画が作成されていなかったこと、③シートベルトを着用していなかったことである。

対策は、①作業道開設に当たって、地形・地質等の状況について、事前調査を行い、作業が安全に実施できるよう作業計画を作成すること [安衛則第154条、第155条]、②ドラグショベルが転落するおそれがある場合は、誘導員を配置すること [安衛則第157条]、③運転者はドラグショベルが転落しても運転席から投げ出されないようにシートベルトを着用すること [安衛則第157条の2]。
