令和4年における

# 林業・木材製造業の 死亡労働災害分析結果と 再発防止対策について

## 木材製造業編

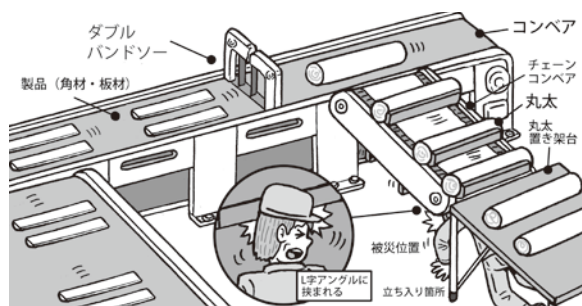
### 荷役運搬・コンベヤー作業 事例1

ダブルバンドソー（製材機）に丸太を送給するチェーンコンベヤーの下方の架台の下を清掃するために立ち入った被災者が、チェーンコンベヤーの丸太を引き上げるためのL型の金具に顔を引っ掛けられ、他の部材との間に頭部を挟まれた。

原因は、チェーンコンベヤーを稼働させたまま、清掃作業をするためにチェーンコンベヤーの下方の架台に入ったこと。

対策としては、①危険な区域には、作業者が進入できないように立入禁止の表示や柵を設けること、②清掃作業は、機械の動力スイッチを切って機械が停止してから作業を行うこと〔安衛則第107条〕、③安全に作業ができるように、作業手順を作成し、作業手順を関係者に周知徹底すること。

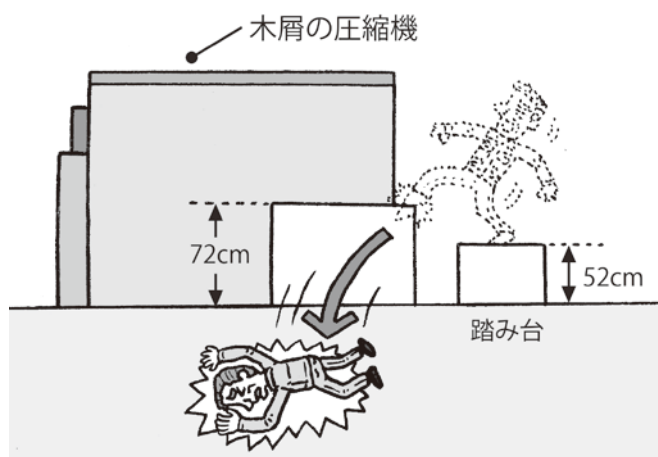
##### その他作業 事例1

木屑を圧縮する圧縮機内部の木屑をほぐす作業をしようとして、高年齢労働者（80歳代）が踏み台（高さ52cm）から圧縮機の架台（高さ72cm）に移ろうとして足を踏み外して地面に墜落した。

原因は、作業者が高年齢労働者であることも考慮した踏み台、圧縮機の架台との間を安全に行き来できるような手すり等を備えた階段、通路が設置されていなかったこと。

対策としては、踏み台と圧縮機の架台等において、安全に通行又は作業ができる手すり等を備えた通路、昇降設備および作業床を設けること。
