令和6年上半期における

林業・木材製造業の 死亡労働災害分析結果と 再発防止対策について

I 令和6年上半期林業死亡労働災害の概要

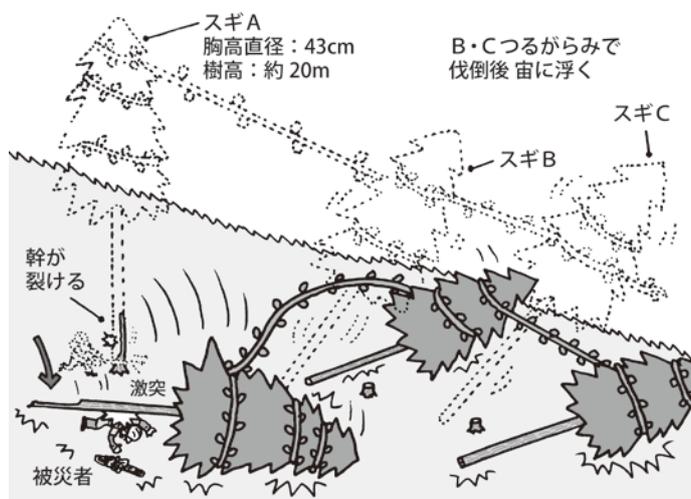
自己伐倒 事例1

被災者は、スギA（胸高直径43cm、樹高約23m）とつるがらみでいるスギB、Cを伐倒しようとしたが倒れずに宙に浮いた状態となったため、チェーンソーを使って、スギAを伐倒しようとしたところ、幹が裂け、被災者に激突した。

原因は、①伐倒作業着手前に作業中に危険のあるつるを取り除いていなかったこと、②事前につるがらみの状況を把握して、その伐倒方法を定めた作業計画を作成していなかったこと。

対策は、①作業地の事前調査を行い、つるがらみの立木について、事前につるを切り離し、つるを枯らすようにするとともに、つるがらみの立木をテープ等で標示すること、②事前調査に基づき、つるがらみの立木の伐倒の方法等を定めた作業計画を作成し、作業指揮者を選任して

作業計画に基づく作業指揮を行わせること。

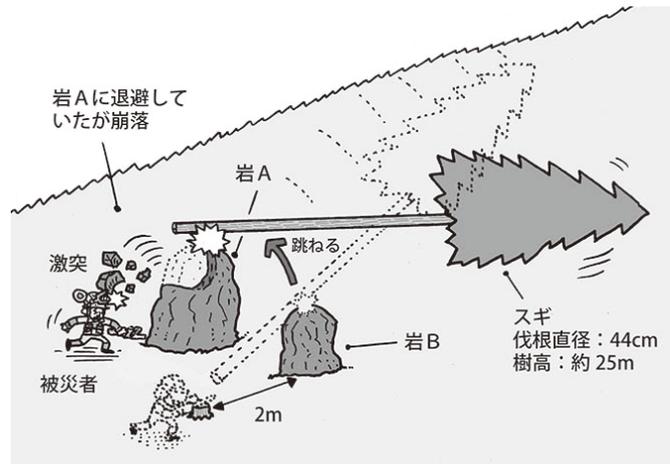
自己伐倒 事例2

被災者は、同僚3人で伐木集材を行い、傾斜約37度の斜面でスギ立木（伐根直径44cm、樹高約25m）に受け口、追い口を切り、くさびを打ち込み左斜め上方に伐倒した。

附近は大きな岩が多く、被災者は左斜め下方の当該スギ立木から約1.2m離れた岩A（概ね縦7m、横5m、高さ4m）の陰に退避していたところ、伐倒木が伐倒方向の約2m先にある別の岩B（概ね縦3.8m、横2.1m、高さ2m）に当たって伐倒木の元口が跳ねて約2m離れた岩Aに激突したため、その衝撃により退避していた岩Aの上部（縦約75cm、横約50cm、高さ約74cm）が崩れ落ち、被災者に激突したものと推定される。

原因は、①伐倒方向には岩があり、それに激突することにより、伐倒木の動きを把握しがたく伐倒方向としては安全とはいえなかったこと、②伐倒木の動きにより、岩等の飛来の危険のある退避場所を選定したこと、③事前調査を行うとともに、その調査結果を踏まえたリスクアセスメント等を実施して、作業計画を作成していなかったこと。

対策は、①作業地の事前調査を行い、その調査結果を踏まえたリスクアセスメント等を実施して、作業計画を作成するとともに、作業指揮者を選任し、指揮させること、②退避場所は、伐倒方向の反対側で3m以上の十分距離がある立木の陰等の安全な場所を選定すること。

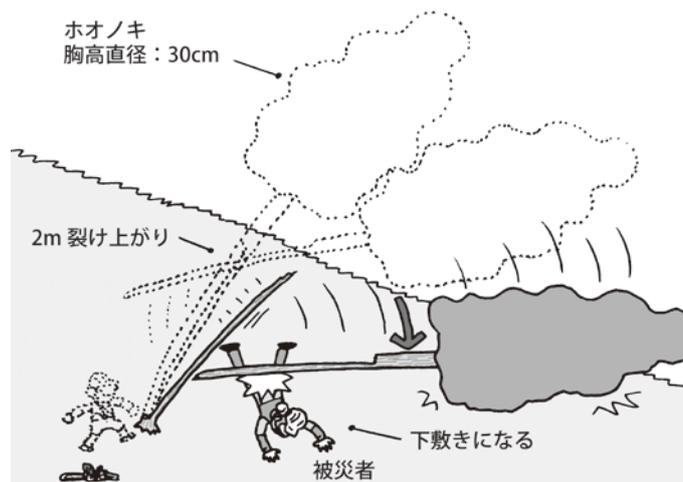
自己伐倒 事例3

被災者は、チェーンソーを使って斜面下方に傾いたホオノキ（胸高直径30cm）を斜面斜め下方方向に伐倒するため、受け口を作った後、追い口を作ろうとしていたところ、追い口付近から幹が2mほど裂け上がって、当該木の下敷きになった。

原因は、①裂けやすい樹種や偏心した立木に、伐倒時に裂けやすい木に対する措置を行わなかったこと、②事前に裂けやすい木の状況を把握して、その伐倒方法を定めた作業計画を作成していなかったこと。

対策は、①裂けやすい木は、伐倒前に、ロープ等を用いて、追い口の上部に5回程度強く巻きつけるか、追いつる切りにより伐倒すること、②著しい偏心の木は、傾きのある方向へ倒すと倒れる速度が早まり、裂けやすくなるので、重心方向を30度程度左右いずれかの伐倒方向とすること、③作業地の事前調査を行い、裂けやすい木を把握し、テープ等で標示の上、作業計画に裂けやすい木がある場所、伐倒方法等を記載すること、④作業計画に基づく作業を行わせるため、作業指揮者を選任し、裂けやすい木の伐倒を指揮すること。

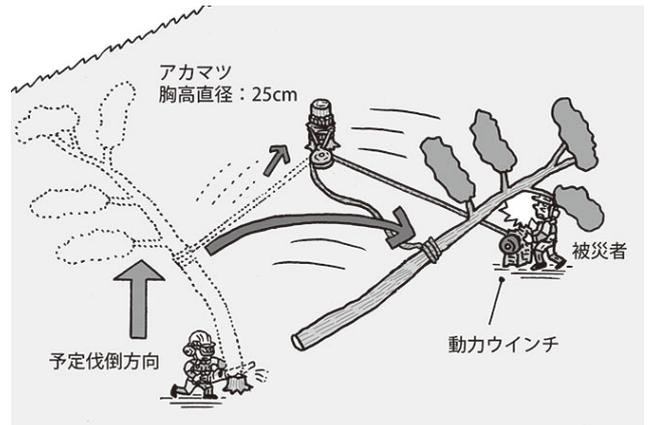
他人伐倒 事例1

被災者は、松くい虫被害木の伐倒駆除作業を3人で行ってた。現場は斜面下方に電線があることから、下方に傾斜したアカマツを斜面上方に伐倒するため、枝打ち用の梯子を使用して高さ4mの箇所に取り付け、被災者と同僚はガイドブロックを介して動力ウインチでロープを引っ張りながら、別の同僚が被害木（樹高約27m、伐根直径約45cm）の受け口と追い口を切ったところ、斜め切りが下切りよりも深く入り、また、つるの両端の幅に不均一が生じており、被害木は上方に倒れずに斜め横方向に倒れ、動力ウインチを操作していた被災者に激突した。

原因は、①ウインチのロープが短いことから、ウインチを設置した位置が近く、また、伐倒木に取り付けたロープの位置（高さ）が伐倒木の重心に対して低かったこと、②受け口の下切りと斜め切りが一致していなかったこと、追い口切りの切込みの深さが均一ではなかったこと、③伐倒規制により重心と反対方向へ伐倒するための作業方法について、作業計画を作成し定めていなかったこと。

対策は、①作業地の事前調査を行い、偏心木等の伐木作業中に生じ得るリスクを把握してリスクアセスメントを実施し、それを踏まえ、低減対策を含む作業計画を作成するとともに、事前に作業手順を作成し、作業指揮者を選任し、指揮させること、②受け口の下切りと斜め切りの終わりの部分を一致させること、追い口の切込みの深さはつるの幅が伐根直径の10分の1程度残るようにすることなど基本的な伐倒方法により伐倒すること、③ウインチによる伐倒規制を行う場合は、ウインチを操作する場所は、安全な距離を確保すること、ロープを用いて伐倒方向を規制する際は、伐倒予定木に巻き付けるロープの位置（高さ）は、重心より上に巻き付けること、④ウインチによる伐倒規制は、木を二方向からV字状にけん引して行うようにすること。

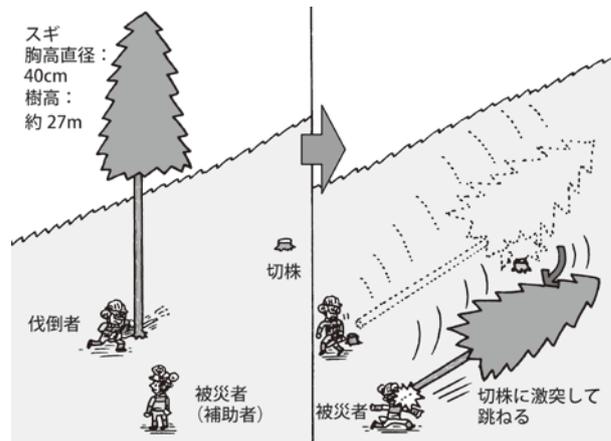
他人伐倒 事例2

被災者はチェーンソーによる伐木作業を行う同僚の補助者（クサビ打ち等）として作業を行っていたところ、伐倒した伐倒木（胸高直径約40cm、樹高約27m）が伐倒方向にあった切株に当たって跳ね、伐倒方向の斜め後ろ約3mの箇所に退避していた被災者に激突した。

原因は、①接触して跳ね返るおそれのある立木、根株等を確認して、取り除いていなかったこと、②上記①により取り除けない場合には、事前調査の結果を踏まえ、伐倒方向、退避場所を変更するなど作業方法を検討しなかったこと。

対策は、①伐倒作業を行うに当たり、跳ね返りによる危険のあるおそれがあるものを確認し、取り除くこと、②事前調査を踏まえ、危険のない伐倒方向を選択すること、③退避場所は、伐倒木から十分距離がある、立木の陰等の安全な場所を選定すること。

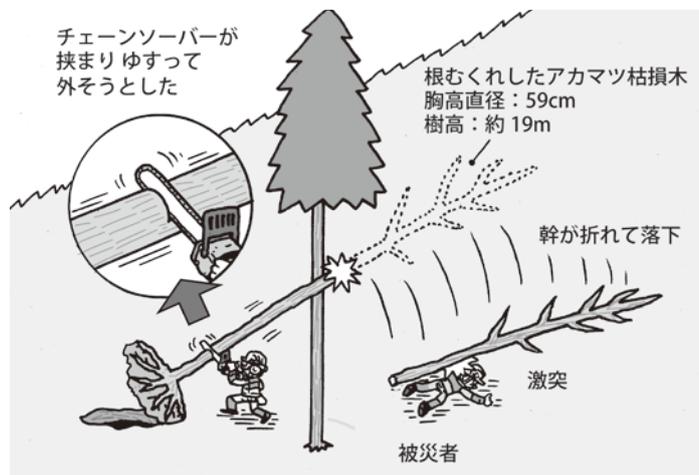
他人伐倒 事例3

スギ立木に倒れかかっている根むくれしたアカマツ枯損木（胸高直径59cm、樹高約19m）の根元をチェーンソーで切り離そうとしたところ、チェーンソーバーが挟まったので、ゆすって外そうとした際、当該アカマツの幹が折れて落下し、近くにいた被災者に激突した。

原因は、①かかり木状になっている枯損木を処理するに当たり、他の作業者に危険を及ぼすおそれのある区域から退避させていなかったこと。

対策は、①かかり木状の木の処理の危険が及ぶ場所から他の作業者を退避させること、②作業地の事前調査を行い、枯損木の処理作業におけるリスクアセスメントを実施し、リスクの低減対策を反映した作業計画を作成するとともに、作業指揮者を選任し、指揮させること。

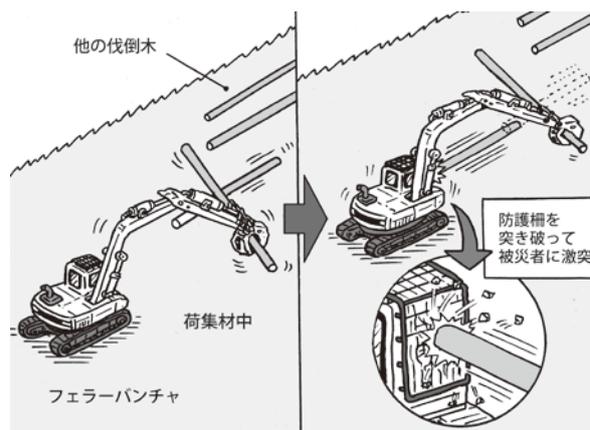
伐木等機械集材 事例2

同僚3人と伐木集材作業を行っていた被災者は、車両系木材伐出機械（フェラーバンチャ）を使って伐倒木（長さ25m、伐根直径50cm）の下げ荷集材を行っていたところ、斜面にあった他の伐倒木が滑り落ちて、当該伐倒木が運転席前面の防護柵を突き破り、被災者に激突した。

原因は、①伐倒木が滑落し激突するおそれのある場所で、車両系木材伐出機械を使った作業を行っていたこと。

対策は、①下げ荷集材の場合には、斜面の下の伐倒木から集材すること、②滑落しそうな原木は事前に処理しておくこと、③できるだけ、スイングヤード等を用いて、上げ荷集材とすること、④車両系木材伐出機械作業に係る調査を実施し、作業計画を作成するとともに、作業指揮者を選任し指揮させること。
