第13次労働災害防止計画（2018～2022）の目標達成に向け、死亡災害の「類型ごとの原因と対策」を日常作業に反映させましょう

林業

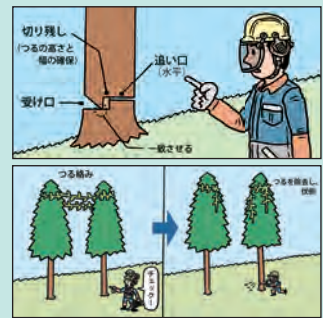
類型1 自己伐倒した伐倒木に激突：① 不適正伐倒 ② つる絡み等

- ①の原因 ◆ 適切な受け口、追い口、切り残しを作らないで伐倒するなど、伐倒方法の基本を逸脱
- ①の対策 ◇ 伐倒方法の基本を守る。特に、受け口の水平切りと斜め切りを一致させ、追い口は水平に切り、切り残しの高さと同幅を確保
- ②の原因 ◆ 伐倒作業前につる絡み等の上方や周囲の状況の確認が不足
- ②の対策 ◇ 伐倒に際しては、上方(つる絡み、枝絡み、落下しそうな枯れ枝等)や隣接木等の周囲の状況を手細に観察し、伐倒方向の選択、必要な処理を行う

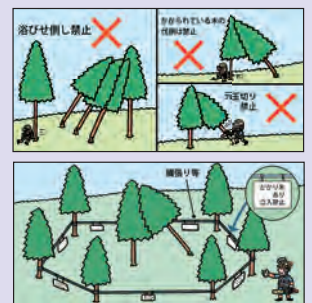
類型2 自己伐倒木がかかり木となり、処理中に激突：① 禁止事項 ② 不適正処理

- ①の原因 ◆ かかっている木の浴びせ倒し、元玉切りなどの禁止されている方法により処理
- ①の対策 ◇ かかり木の処理に係る禁止事項を遵守
◇ かかり木の胸高直径等に応じた処理
- ②の原因 ◆ かかり木を放置したこと、かかり木が外れ危険が生じる箇所に立ち入った
- ②の対策 ◇ かかり木の速やかな処理、一時的に離れる場合の立入禁止の表示

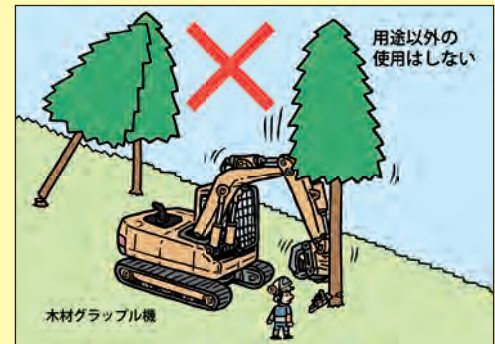
類型4 伐木等機械による伐木作業中の災害

原因 ◆ 立入禁止区域内に伐倒中ガイドバーが挟まり、木材グラップル機のアームで伐倒方向へ押したところ、根元部分が被災者に激突したもので、主な原因は木材グラップル機の主たる用途以外の使用であったこと、立入禁止区域に立ち入ったこと

対策 ◆ 車両系木材伐出機械を主たる用途以外に使用をしない
◆ 車両系木材伐出機械を使用する場合に立入禁止区域に他の労働者を立ち入らせない

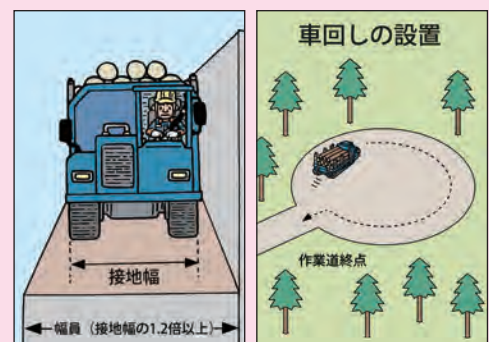
類型6 走行集材機械による集材作業中の災害：作業道の作設

原因 ◆ フォワーダで原木を積載し鋭角なカーブをスイッチバックして後進中に転落したもの、緩いカーブを脱輪し斜面を転落したもので、主な原因は作業道の幅員、勾配、曲線の拡幅等の問題、シートベルトの未装着

対策 ◆ 作業道の幅員の確保(接地幅の1.2倍以上)、制限勾配の設定(25%(14度)以内)、曲線カーブの外側の拡幅、車回しの設置等の設計上の対策を講じる
◆ シートベルトを必ず装着する
