第13次労働災害防止計画（2018～2022）の目標達成に向け、死亡災害の「類型ごとの原因と対策」を日常作業に反映させましょう

木材製造業

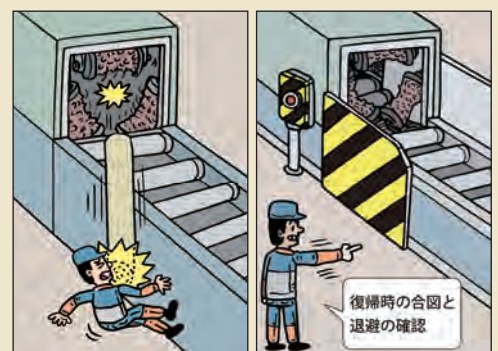
類型1 木材等製造作業による死亡災害：木材剥皮機械作業 ①復帰の作業 ②丸太の脱落

- ①の原因 ◆ リングバーカで清掃・調整後に復帰の作業に際して機械から離れるよう声掛けをしたが、徹底されずに排出された丸太に激突されたもの
- ①の対策 ◆ 復帰時の合図と退避の確認を徹底する
- ②の原因 ◆ 送給コンベヤーから外れた丸太を戻そうとした際、リングバーカに触れた丸太が動揺し激突されたもの
- ②の対策 ◆ 囲い等により脱落を防止する、付近を立入禁止とする、作業手順を定め周知する

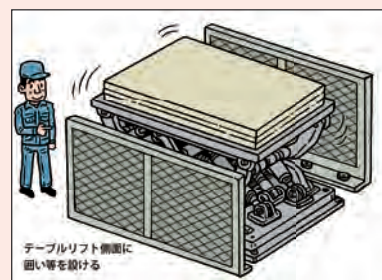
類型2 木材等製造作業による死亡災害：合板製造作業 ①テーブルリフト ②重量物

- ①の原因 ◆ テーブルリフトに挟まれたもの
- ①の対策 ◇ テーブルリフト側面の開放部分には囲い等を設ける
- ②の原因 ◆ 重量が100kgのパネル(2.55m×4.5m)がパネル用吊クランプから外れ激突されたもの
- ②の対策 ◇ 特注パネルの場合、その都度作業手順を作成し重量物の固定には二重の措置等を講じる

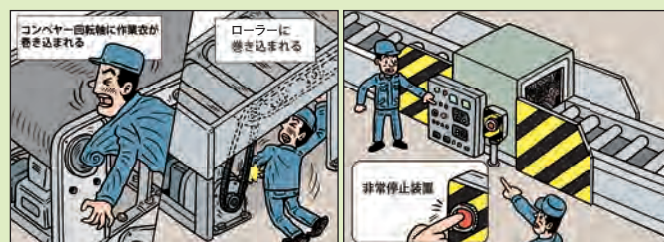
類型5 コンベヤー作業：①回転軸への巻き込まれ ②清掃作業

- ①の原因 ◆ その回転軸に巻き込まれたもの
- ①の対策 ◇ 危険を及ぼす箇所に覆いを設ける
- ②の原因 ◆ 木屑を清掃しようと近付いた際にローラーに巻き込まれたもの
- ②の対策 ◇ 電源を切って機械の運転を停止する、非常停止装置を設置する、作業手順を定め周知する

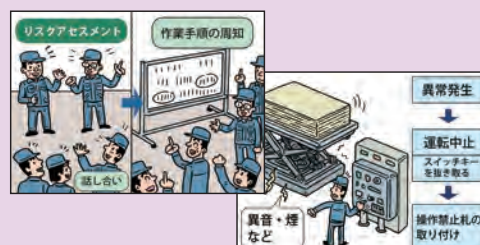
類型6 非定常作業による死亡災害

- 原因 ◆ おが屑の集塵作業の点検作業中におが屑に埋没したもの
- ◆ 昇降リフトの修繕作業中に降下したリフト部と基礎部分に挟まれたもの
- ◆ 適正に移送されない加工中の木材を手で送ろうとして機械に巻き込まれたもの
- 対策 ◇ 非定常作業では、関係法令、ガイドラインに基づき実施する。また、定常作業と同様に、リスクアセスメント等を実施して、作業手順書を作成し周知する
- ◇ 特に、異常発生時は、機械の運転を中止し、スイッチキーを抜き取る
- ◇ 特に、異常発生時は、機械の運転を中止し、スイッチキーを抜き取り、操作禁止札を取り付ける。また、管理監督者に報告し指示どおり作業する
