令和4年上半期における 林業・木材製造業の 死亡労働災害分析結果と 対策について

林業

1 令和4年上半期における林業死亡労働災害の概要

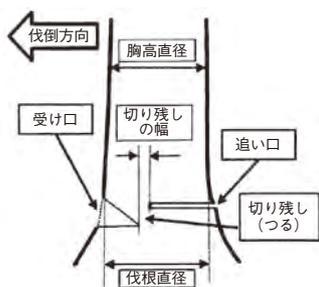
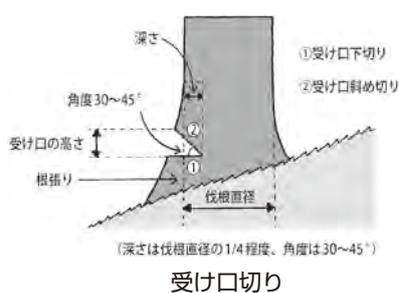
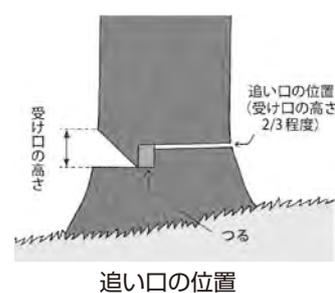
事例1の 原因と対策

被災者はスギ林に混在しているクリノキ (胸高直径26cm、樹高9m) の伐倒作業を行ったところ、偏心していたため予定していた伐倒方向に倒れず、被災者が退避した方向に倒れて被災者に激突した。受け口の下切りは水平でなく、斜め切りの線と一致していなかった。つる (切り残し) も殆ど無い状況であった。

原因は、①受け口の下切りが水平に切られておらず、斜め切りとの会合線も一致していなかったこと、②つる (切り残し) が殆ど残っていないこと、③退避場所の選定を誤ったこと。

対策は、①受け口の下切りは水平に切り進め、下切りと斜め切りの切り終わりは必ず一致させること、②立木を伐倒する場合は、伐根直径の10分の1のつる (切り残し) を残し、伐倒方向を規制する場合はくさびを2個以上使用すること。③広葉樹の場合、四方八方に枝が張って、立木の傾き具合や枝の張り具合によって重心が異なるので、慎重に伐倒方向を選定すること。

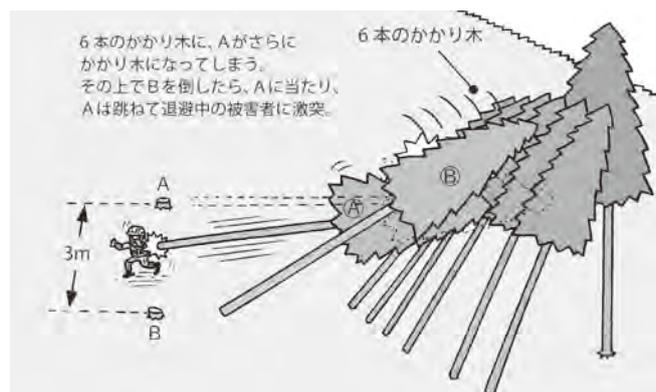
事例2の 原因と対策

被災者は、作業道を作設するために先行伐採に従事。事前の作業により、かかり木状となった被害木6本を根元から伐倒して地上に元口を落とし、その後、作業道の予定路線にあるスギA (伐根直径40cm、樹高25m) を伐倒したところ、かかり木状の被害木の上にさらに重なって倒れた状況となっていた。当日、被災者がそのスギの木の3m手前の別のスギB (胸高直径30cm、樹高29m) を高さ1.5mの箇所まで伐倒したところ、事前に倒したスギAの上に倒れ、その反動でスギAの元口が跳ね上がり、退避していた被災者に激突した。

原因は、①かかり木状の被害木の上にスギAを倒して重なっていた状態であったのに、さらにスギBを重ねて伐倒し浴びせ倒しの状態となったこと、②作業者の伐倒作業の経験は1ヶ月程度と短期間で、伐根の追い口は受け口と同じ高さで切られていたことと、つる (切り残し) は殆ど残されていないことから当初予定した伐倒方向が変わったこと。

対策としては、①作業手順は、かかり木状の被害木を先に処理（地表に接地）させてからスギA、スギBを伐倒することにより、浴びせ倒しのような作業とならないよう留意すること、②特別教育が修了したばかりの新規就業者は、職場内研修（OJT）等を実施し、基本的な伐倒技術を身に付けさせるとともに、経験が豊富な指導者の指導の下で伐倒させること。

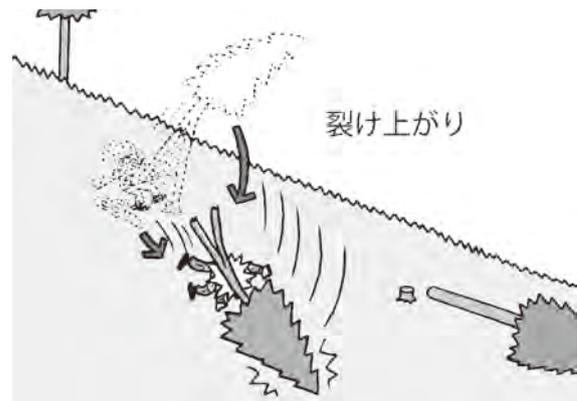
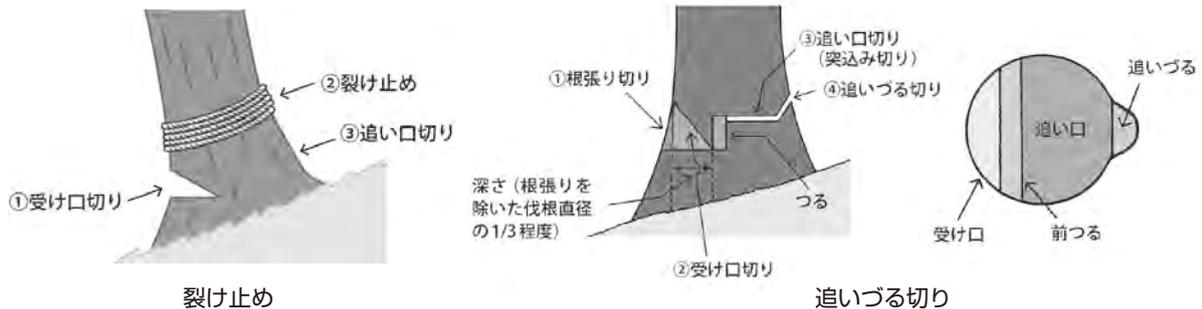
自己伐倒 事例3

被災者は同僚らと3人で炭の原料となる広葉樹の伐倒作業に従事。被災者はコウヤマキ（胸高直径45cm、樹高35m）の受け口を切り、追い口を切っていたところ、裂け上がり、倒れてきた伐倒木の下敷きになった。

原因は、①受け口が伐根直径の4分の1以下と浅かったこと、②受け口の上にロープなどで強く巻くなどの裂け防止対策を講じなかったこと。

対策としては、①受け口の下切りの深さは、根張りを除いた伐根直径の4分の1以上〔安衛則第477条〕とし、裂けやすい木はその状況に応じて大きめの受け口とすること、②立木の裂け防止として受け口の上をロープで強く巻き付けて伐倒すること、③裂けやすい立木は、「追いづる切り」により伐倒すること。

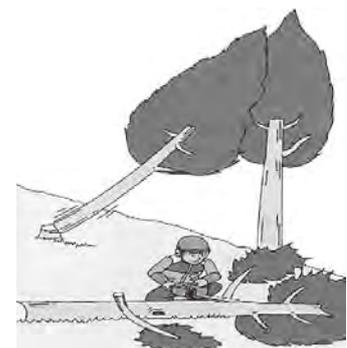
自己伐倒 事例4

被災者は同僚4人と伐木造材、集材作業に従事。被災者はスギ（根元径56cm、胸高直径50cm、樹高24m）を伐倒するため、受け口及び追い口を切ったところで中断し、当該立木の伐倒方向である下方の伐倒木の枝払い作業を行い、戻ろうとしたところ、当該立木が倒れてきて被災者に激突した。

原因は、受け口と追い口を切った後、いつ倒れるか分からない状態で作業を中断し、伐倒方向である下方の伐倒木の枝払い作業を行ったこと。

対策としては、①追い口を入れた不安全な状態で伐倒を中断し、他の作業を行ったりしないこと、特に、伐倒作業は一連の作業が完了するまで作業を中断せずに確実に実施すること、②伐倒作業を行っている下方に立ち入らないこと。

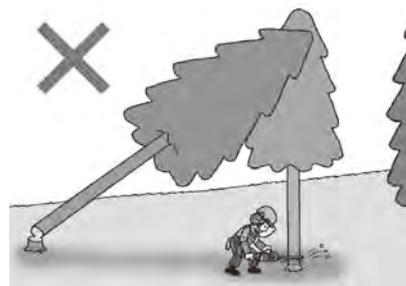
かかられている木の伐倒

現場の状況から、被災者は、スギ伐倒木（胸高直径26cm、樹高23m）がかかり木となったことから、一人でかかり木処理をしようとして、かかられた木の伐倒等をしていた際、かかり木が落下して下敷きになったものと推定される。

原因は、①かかられている木を伐倒しようとしていたこと、②一人でかかり木処理作業を行ったこと。

対策としては、①かかられた木の伐倒は行わないこと〔安衛則第478条第2項〕、②かかり木処理はできるだけ2人以上で作業できるようにすること、③かかり木が生じることが見込まれるか否かを事前調査で把握し、作業計画にかかり木が生じた際の方法を定めるとともに、作業員への周知、器具等の持参を徹底するため、作業計画に基づく作業の指揮を行わせる作業指揮者を選任すること。

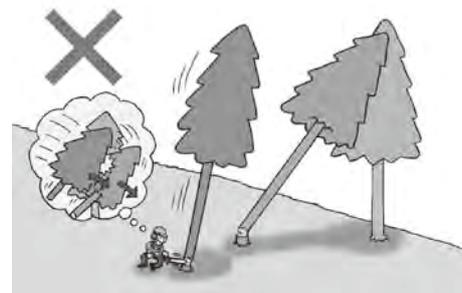
浴びせ倒し

被災者は、アカマツを伐倒したところ、他のアカマツにかかり木となり、浴びせ倒しをしてかかり木を外そうとしたが、それもかかり木となった。その状況を確認しにかかられた木の近くに行った際、浴びせ倒しをしたアカマツ（胸高直径約30cm、樹高約20m）が落下し、激突されたものと推察される。

原因は、①かかり木の状況を確認するためとして、かかり木となった直下に立ち入ったこと、②かかり木の処理を2人以上で行わなかったこと。

対策としては、①かかり木となった直下は、いつ、かかり木が外れ落下するのかわからない状態で大変危険であるので、かかり木の状況を確認する作業であっても、かかり木が外れることを想定して危険な箇所には立ち入らないこと、②かかり木の処理は、2人以上で協力しながら処理するように調整すること。

また、浴びせ倒しと事例5のかかられた木の伐倒は、〔安衛則第478条第2項〕で禁止されている作業方法であるが、毎年死亡災害が発生しており、安衛則等の遵守が徹底されるよう指導すること。

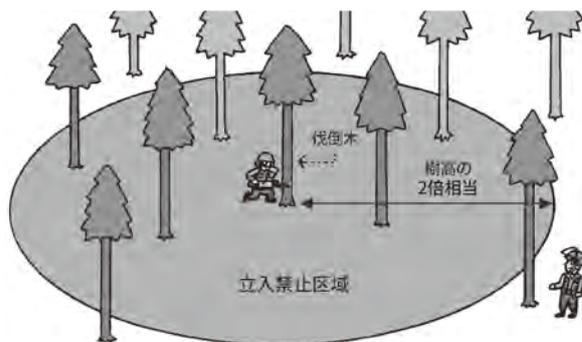
伐倒のときの立入禁止区域

被災者は伐木予定のスギ立木の根元の除雪作業を行い、除雪後に同僚がチェーンソーにより伐木作業を行っていた。被災者が同僚とは沢を挟んで反対側の斜面の立木の根元の除雪をしていたところ、同僚が伐倒したスギ立木（胸高直径47cm、樹高34.5m）が、受け口の下切りが深く、受け口と追い口の間につる（切り残し）が残されていたことから、予定した伐倒方向からずれてほぼ真横に倒れ、除雪作業をしていた被災者に激突した。

原因は、①伐倒の合図及び伐倒する立木の樹高の2倍相当の範囲内に他の作業者がいないことを確認しなかったこと、②適当な幅のつる（切り残し）が残されていたこと。

対策としては、①伐倒時には、呼子などで伐倒の合図を行い、周囲の作業者に知らせ、退避したことを確認すること、②立木を伐倒する場合は、伐根直径の10分の1程度のつる（切り残し）を残し、くさびを2本使用するなど基本的な伐倒方法を励行して伐倒方向を確実にすること。

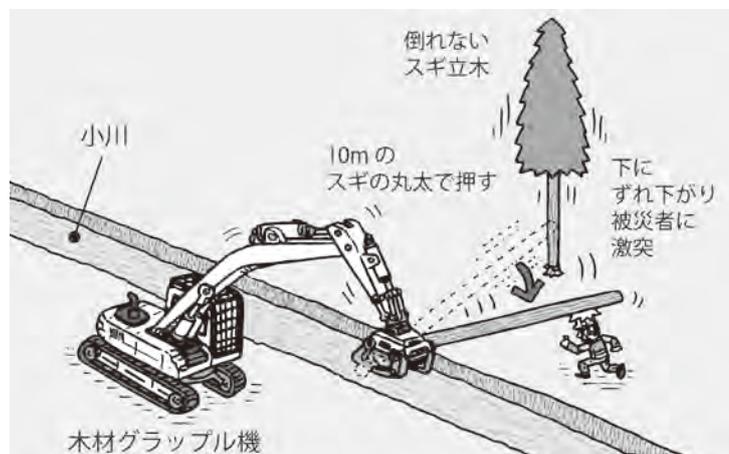
伐木等機械による伐木作業中の災害 事例1

被災者はスギ立木（胸高直径50cm、樹高27m）を伐倒するため、受け口、追い口を切り、くさびを2個打ち込んだが倒れないことから、それを見ていた小川を挟んで対岸にいた木材グラップル機の運転者が、伐木現場に近寄り、末口径26cm、長さ10mのスギ丸太を木材グラップル機のアタッチメントで掴んで当該スギ立木を押し倒そうとした際に、掴んでいたスギ丸太が下方にずれ下がり、真下にいた被災者に激突した。

原因は、①木材グラップル機で掴んだスギ丸太により押し倒そうとしたこと、②木材グラップル機を主たる用途以外に使用したこと。

対策としては、①チェーンソーで受け口、追い口を切った後は、くさびを使用して伐倒することを徹底すること。その際、伐倒する木の大きさや重心などに応じたくさびを選択し、適切に使用すること、②木材グラップル機を主たる用途以外に使用させないこと〔安衛則第151条の103〕。

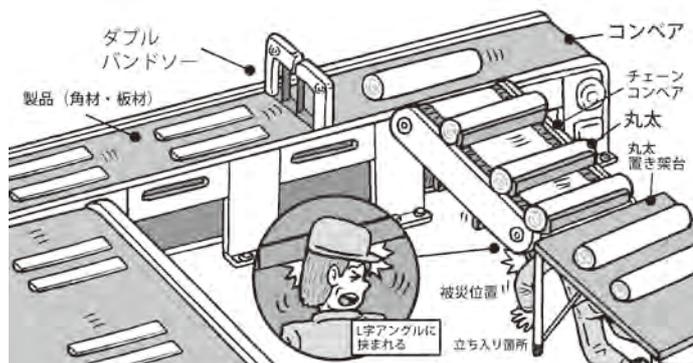
荷役運搬・コンベヤー作業 事例1

ダブルバンドソー（製材機）に丸太を送給するチェーンコンベヤーの下方の架台の下を清掃するために立ち入った被災者が、チェーンコンベヤーの丸太を引き上げるためのL型の金具に顔を引っ掛けられ、他の部材との間に頭部を挟まれた。

原因は、チェーンコンベヤーを稼働させたまま、清掃作業をするためにチェーンコンベヤーの下方の架台に入ったこと。

対策としては、①危険な区域には、作業者が侵入できないように立入禁止の表示や柵を設けること、②清掃作業は、機械の動力スイッチを切って機械が停止してから作業を行うこと〔安衛則第107条〕、③安全に作業ができるように、作業手順を作成し、作業手順を関係者に周知徹底すること。

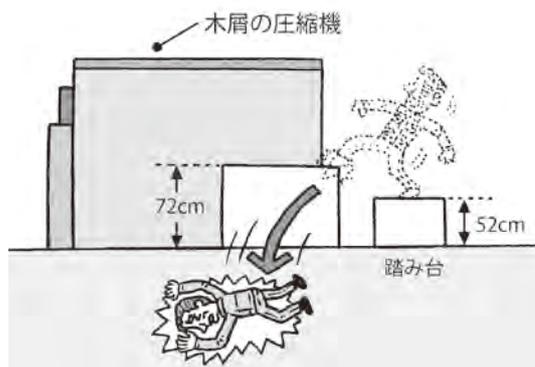
その他作業 事例3

木屑を圧縮する圧縮機内部の木屑をほぐす作業をしようとして、高齢労働者（80歳代）が、踏み台（高さ52cm）から圧縮機の架台（高さ72cm）に移ろうとして足を踏み外して地面に墜落した。

原因は、作業者が高齢労働者であることも考慮した踏み台、圧縮機の架台との間を安全に行き来できるような手すり等を備えた階段、通路が設置されていなかったこと。

対策としては、踏み台と圧縮機の架台等において、安全に通行又は作業ができる手すり等を備えた通路、昇降設備及び作業床を設けること。
