## 令和5年における

# 林業・木材製造業の 死亡労働災害分析結果と 再発防止対策について

## Part2 木材製造業編

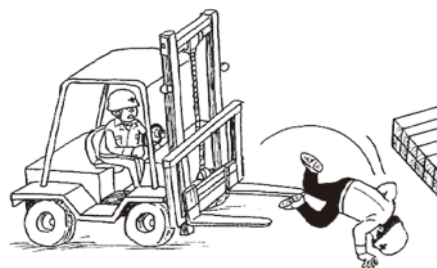
被災者が工場内の合板棚からラワン合板を取り出す作業をしていたとき、他の労働者が、被災者の後方でエンジンを止めて停車していたフォークリフトの運転席に乗り込み、エンジンを始動させたところ、フォークリフトが突然前進して被災者の背後に激突した。

原因は、①フォークリフトを停止するときの操作およびエンジン始動の操作を誤ったこと、②作業計画を定めていなかったこと。

対策としては、①フォークリフトを駐車するときは、駐車ブレーキをいっばいに引く、変速レバーを中立にする、フォークなどを床面に下げること、②エンジンを始動するときは、変速機の変速レバーが中立の位置にあるか、駐車ブレーキが引いてあるかを確認すること、③フォークリフトを発進させるときは、常に前方方向の安全確認を行うこと、④使用するフォークリフトの運行経路、作業内容を定めた作業計画を作成し、関係労働者に周知するとともに、作業指揮者を定め、その者に運転者および作業者を指揮させること。

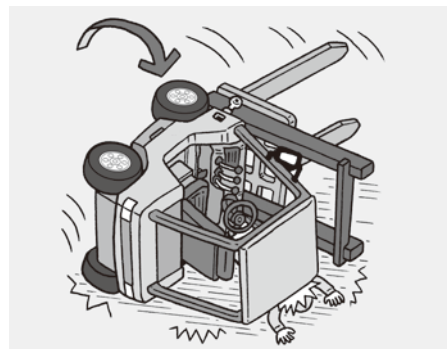
倉庫内でフォークリフトにより木材の運搬作業中、空荷のフォークリフトで走行中に横転して、フォークリフトのヘッドガードと道路の間に頭部を挟まれた。

原因に関する事項としては、①保護帽を着用していたか、②空荷で走行中に横転しており、定めた制限速度の超過[安衛則151条の5]や急旋回がなかったか、③フォークリフトの作業場所の地盤、幅員は適正だったか、④作業計画を定めていたかなどが考えられること。

対策としては、①保護帽を着用すること、②制限速度の遵守と急旋回をしないこと、③フォークリフトの作業場所の地盤は平らにすることおよび幅員を確保すること、④作業場所の広さや地形、使用するフォークリフトの能力等に適応する作業計画を定め、その作業計画により作業を行うとともに、作業指揮者を定めその者に運転者および作業者を指揮させることなどが考えられる。

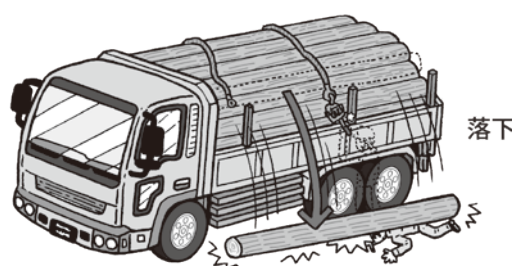
被災者は、自社の製材所の貯木場において、1人でトラック（平ボディ）に積載された丸太（長さ約4m）を荷下ろしすることとした。被災者が荷崩れ防止のための荷締機のロックをトラック荷台側面の地面にて外したところ、ステッキの高さより高く積まれていた丸太（長さ4.16m、直径39cm、重量約300kg）1本が崩れ落ち、被災者に激突し、その下敷きになった。

原因は、①トラックの荷台にステッキの高さより丸太を高く積載していたこと、②作業指揮者が不在で作業者に作業手順が徹底されていなかったこと。

対策としては、①トラックの荷台にステッキの高さ以上に丸太を積載しないこと、②作業指揮者の指導の下、作業手順の遵守を徹底させること。

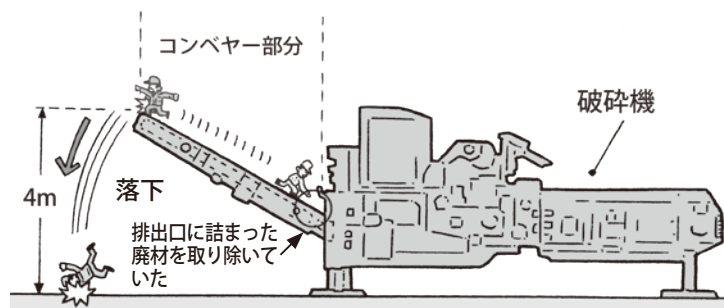
破砕機の作業開始前点検を行っていた被災者は、同機の排出口に廃材が詰まっていたため、排出口の真下にあるコンベヤーに乗って、これを取り除いていたところ、被災者が乗っていた当該コンベヤーが起動し動き始めたため、被災者はそのまま流され（搬送され）コンベアの先端から約4m下の床面に墜落した。

原因は、①コンベヤーの掃除等の作業を行う場合に、機械の運転を停止した際に、当該機械の起動装置を施錠し、作業中である旨の表示をしていなかったこと、②高所作業を行う場合において、手すり等のある作業床を設けていなかったこと、③コンベヤー・荷役等の非定常作業の作業手順を定めていなかったこと。

対策としては、①機械の異常の修理、調整等を行うときは、機械の動力スイッチを切って機械を停止させ、スイッチキーを抜き、保管するまたは操作禁止札を取り付けること、②コンベヤー上で作業を行うことなく、手すり等のある専用の作業台を設けて作業を行うこと、③機械の異常発生時には、管理監督者に連絡し、指示を待つこと、④安全に作業ができるように、作業手順を作成し、作業手順を関係者に周知徹底すること。
