災害事例

木材加工工場内で集じん用のダクトが落下し、作業者に激突

災害の概要

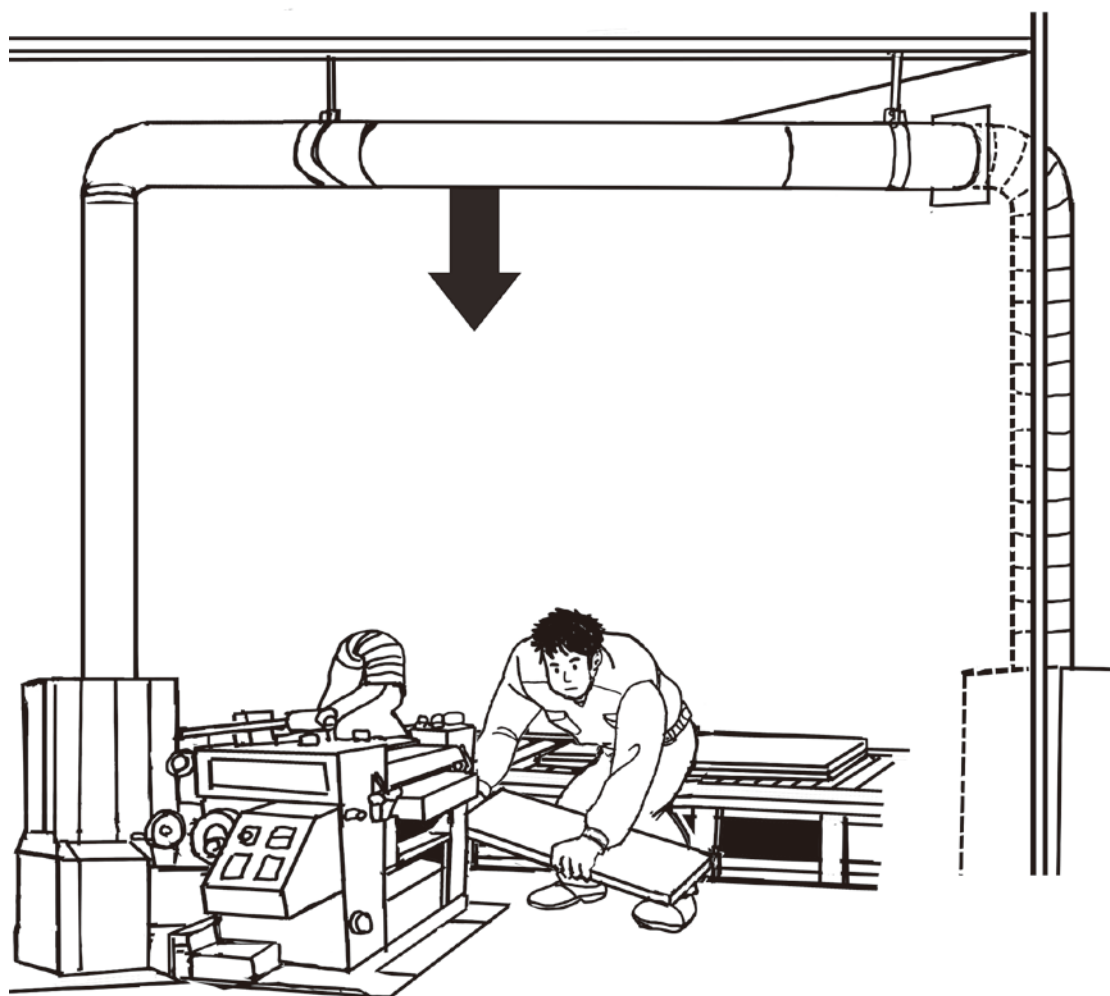
被災者は木材加工場内でモルダによるかな掛け作業に従事していたところ、被災者の上方に設置されていた集じん用の金属製ダクトが落下し、激突した。

被災者は、木材加工場内でモルダによる板材のかな掛け作業に従事していて、モルダ作業が一旦終わり、モルダの近くでかな掛けが終わった板材の整理を行っていたところ、地上から約7mの高さに吊り具により吊り下げられているダクトが落下し、被災者の後頭部に激突した。

1 集じん用の金属製ダクト内に木屑が一定量堆積していたこと、建屋外のダクトの接合部などから雨水がダクト内に流れ込み、

ダクト内の木屑が水分を吸収し重量が増加したこと、ダクトを支える吊り具が劣化していたことによりダクトを支えていた吊り具が重量に耐えられなくなり落下したものと推定される。

2 ダクト内の木屑等の堆積状態の確認及びダクト内部の清掃、ダクト接合部及びダクト吊り機器の点検・補修等の維持管理が実施されていなかったこと。

1 集じん用の金属製ダクト内の定期的な点検及び清掃を行うこと。特にコーナー部やダクトの分岐・合流点は木屑等が堆積しやすいことから入念な点検を行うこと。

2 ダクトの接合部、吊り具等の定期的な点検を行い、接合部の増し締め、部品の交換等必要な補修を行うこと。

3 ダクトを天井から吊り具で支持する場合は、ボルト及びワイヤ等により二重に支持するとともに、振れ止め防止のため斜めからも補強を行うこと。

4 機器・設備の更新基準を設定すること。
