第13次労働災害防止計画（2018～2022）の目標達成に向け、死亡災害の「類型ごとの原因と対策」を日常作業に反映させましょう

林業

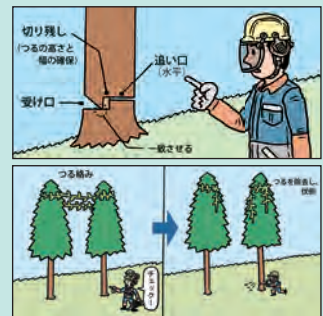
類型1 自己伐倒した伐倒木に激突：① 不適正伐倒 ② つる絡み等

- ①の原因 ◆ 適切な受け口、追い口、切り残しを作らないで伐倒するなど、伐倒方法の基本を逸脱
- ①の対策 ◇ 伐倒方法の基本を守る。特に、受け口の水平切りと斜め切りを一致させ、追い口は水平に切り、切り残しの高さと同幅を確保
- ②の原因 ◆ 伐倒作業前につる絡み等の上方や周囲の状況の確認が不足
- ②の対策 ◇ 伐倒に際しては、上方（つる絡み、枝絡み、落下しそうな枯れ枝等）や隣接木等の周囲の状況を子細に観察し、伐倒方向の選択、必要な処理を行う

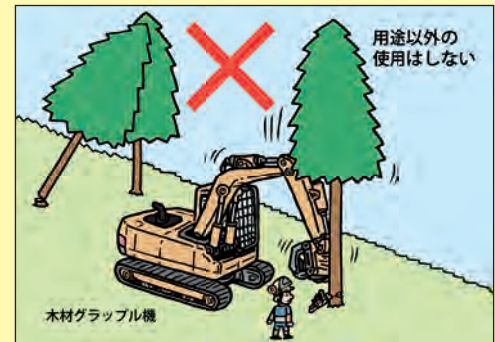
類型 4 伐木等機械による伐木作業中の災害

原因 ◆ 立入禁止区域内に伐倒中ガイドバーが挟まり、木材グラップル機のアームで伐倒方向へ押したところ、根元部分が被災者に激突したもので、主な原因は木材グラップル機の主たる用途以外の使用であったこと、立入禁止区域に立ち入ったこと

対策 ◆ 車両系木材伐出機械を主たる用途以外に使用をしない
◆ 車両系木材伐出機械を使用する場合に立入禁止区域に他の労働者を立ち入らせない
