リスクアセスメントの実施事例

実施事例 ライブローラーの整備作業

簡易リスクアセスメント記録書 (木材製造業)

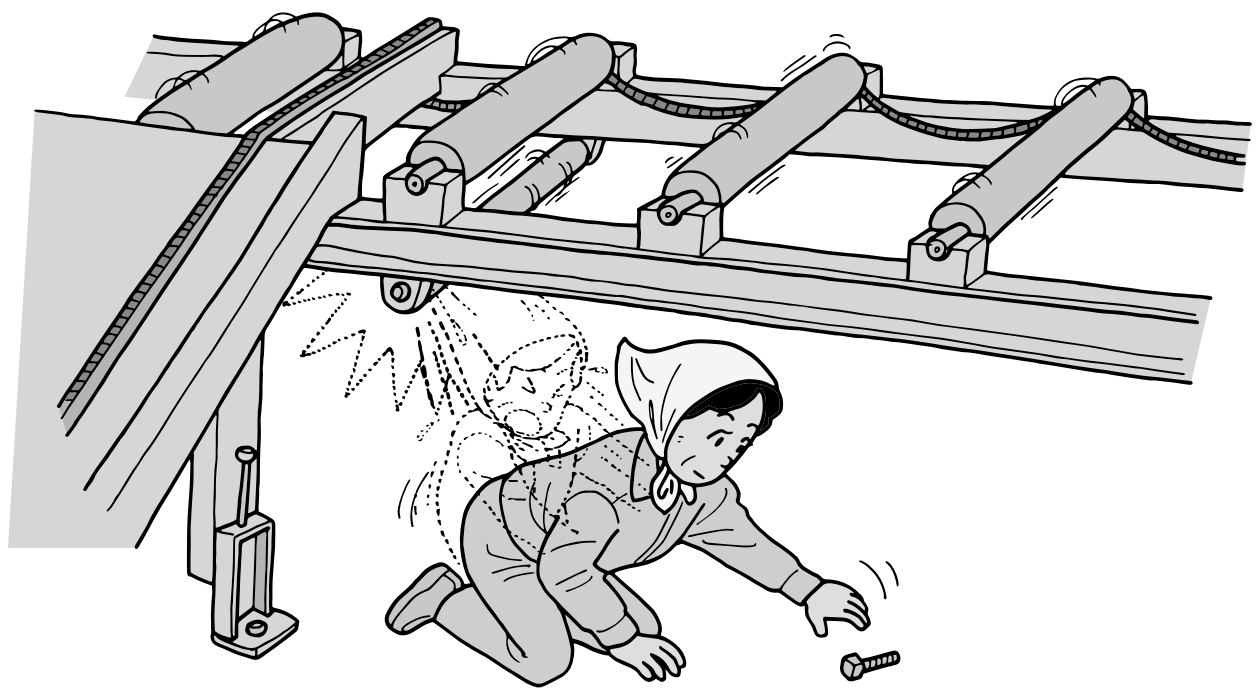
作業状況

・稼働しているライブローラーの下に落ちた部品を拾おうとしている。

作業種	危険の洗い出し	各欄上段の「危険の洗い出し」については以下による。			可能性	重大性	評価
		～するとき	～して	～(事故の型)になる			
No. 1 ライブローラー整備作業	危険の洗い出し	スカーフを被ったままライブローラーの下に落ちた部品を拾うとき	頭を上げようとして	スカーフがローラーに巻き込まれ、スカーフにより首を絞められる。	○	×	3
	低減対策	  ①機械を停止してからライブローラーの下に入ること。 ②スカーフを被らず、帽子を被ること。			○	△	2
No. 2	危険の洗い出し						
	低減対策	 					
No. 3	危険の洗い出し						
	低減対策	 					
No. 4	危険の洗い出し						
	低減対策	 					
No. 5	危険の洗い出し						
	低減対策
